# 笹子の衝撃 七つの教訓

## 独自の検証で浮かび上がった維持管理の盲点

# 上り線で1000カ所超の不具合

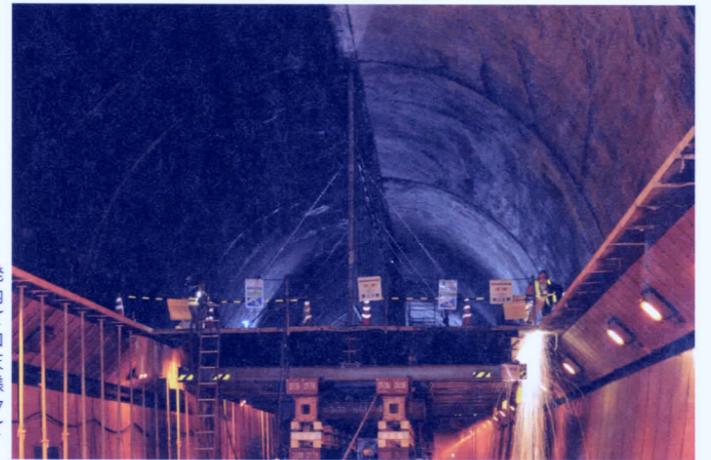
1月15日には事故が発生した上り線のトンネル内部が報道機関に初めて公開された。甲府側坑口から260m付近にある天井板の撤去工事の様子。天井板の端をコンクリートカッターで切断していた(写真:大村 拓也)

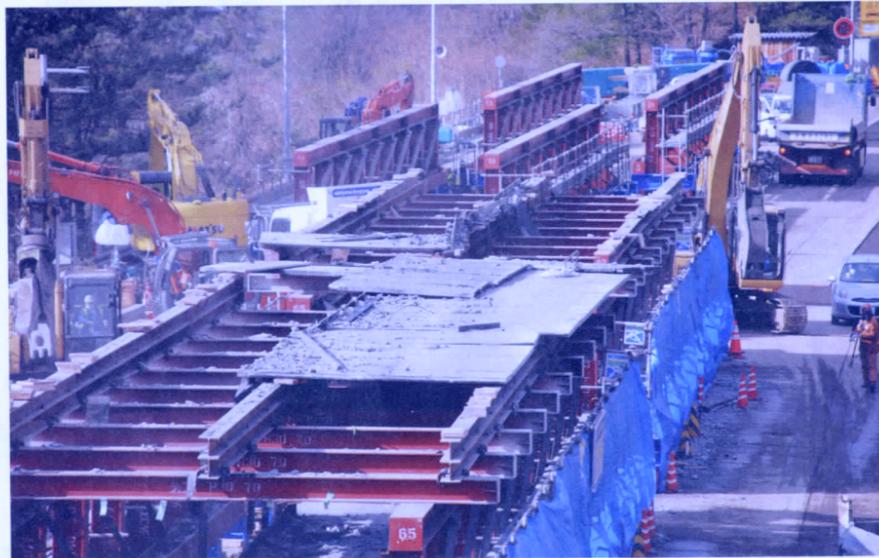
笹子トンネル下り線の天井板を東京側坑口に運び出し、撤去している様子。年内の交通開放のため、約4.4kmにわたる天井板計1万1200枚を約2週間で撤去した。2012年12月18日の午前中に撮影(写真:本誌)

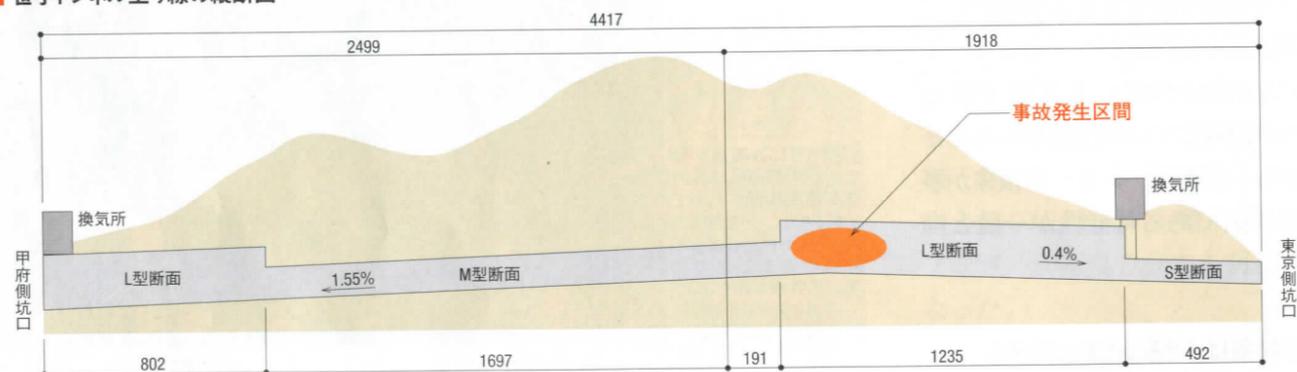
■ 笹子トンネル上り線の縦断面図

笹子トンネルは非常に大きな断面が特徴的だ。特に天井部の高さは5.3mと、車道部よりも高い。足場を組まないと最頂部を点検できないほどの高さがあったと打音検査を怠り、十分な目視点検もせず、不具合が見過ごされた可能性がある。

これほどの高さが必要だったのは、完全な横流換気方式を採用したからだ。坑口付近のたて坑からトンネル内に直接、送排気するため、トンネルの天井部にダクトを設けている。換気量に応じて、天井部の断面を3種類に変えた経済的な工法を採用した。事故が発生したのはそのうち、最も大きな断面の区間だった。天井の高さを抑える方法がなかったわけではない。恵那山トンネルも同様の横流換気方式だが、天井構造の高さは約2mしかない。恵那山は別途、補助トンネルを設けて送気しているため、ダクトの断面積を抑えることができた。

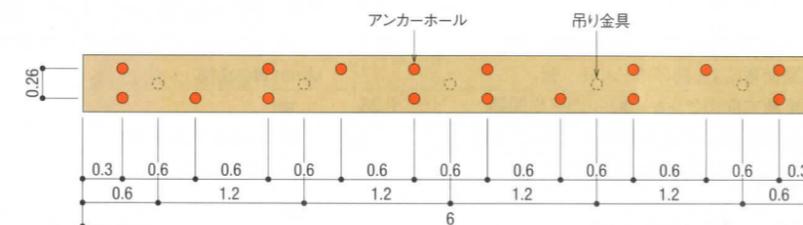
■ 上部CT鋼のアンカーホルルの位置図

上部CT鋼にある16本の接着系アンカーのうち、半数以上の9本で損傷が見つかった箇所もあった。

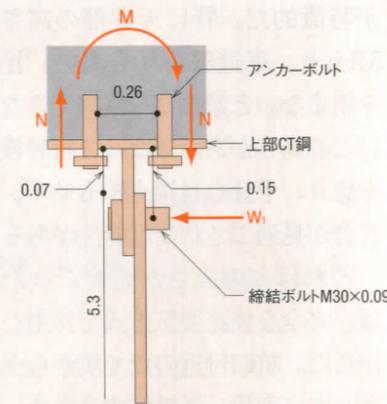
【送気・排気の風荷重イメージ】

諸元	数量	単位	備考
隔壁の壁高 $h$	5.37	m	5.3+0.07
風荷重 $W$	2.9	kN/m <sup>2</sup>	同時期に設計された恵那山トンネルの風荷重約300kg/m <sup>2</sup> (約2.9kN/m <sup>2</sup> )を採用
上部CT鋼6mに作用する風荷重 $W_1$	46.7	kN	$6 \times h \times W \times 1/2$ (下部CT鋼と荷重を2分)
風荷重による曲げモーメント $M$	7	kN・m	$W_1 \times 0.15$
横断方向のアンカーボルトの平均間隔	0.26	m	
上部CT鋼6mの送気側のアンカーの本数	8	本	1列8本で2列縦隊
アンカーボルト1本当たりの偶力 $N$	3.4	kN/本	$(M/0.26)/8$
