天井板の連結構造が大惨事をまねいた — 笹子トンネル事故再考 —

西山 豊

2016年1月20日

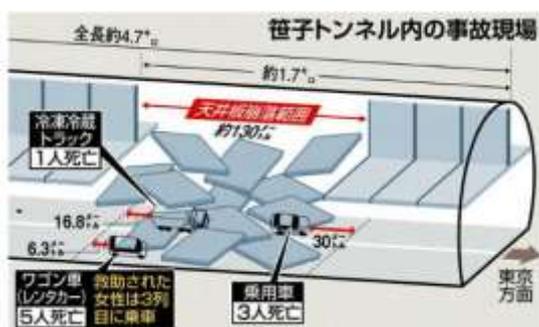
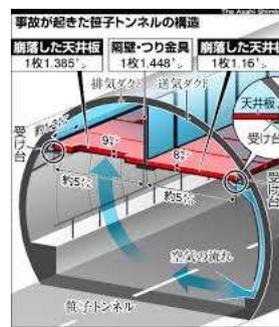
図1. マスコミ報道による天井板の構造

マスコミで報道されたトンネル内の天井板の構造は図1のようなものが多い。隔壁板には2枚の天井板が連結されているので、アンカーボルトが抜け落ちると3枚の天井板が落下することになる。すべてのアンカーボルトが同一時刻に抜け落ちることにはない。アンカーボルトの不具合の度合いによって必ず時間差があるもので、この図から345枚が落下する説明がつかない。

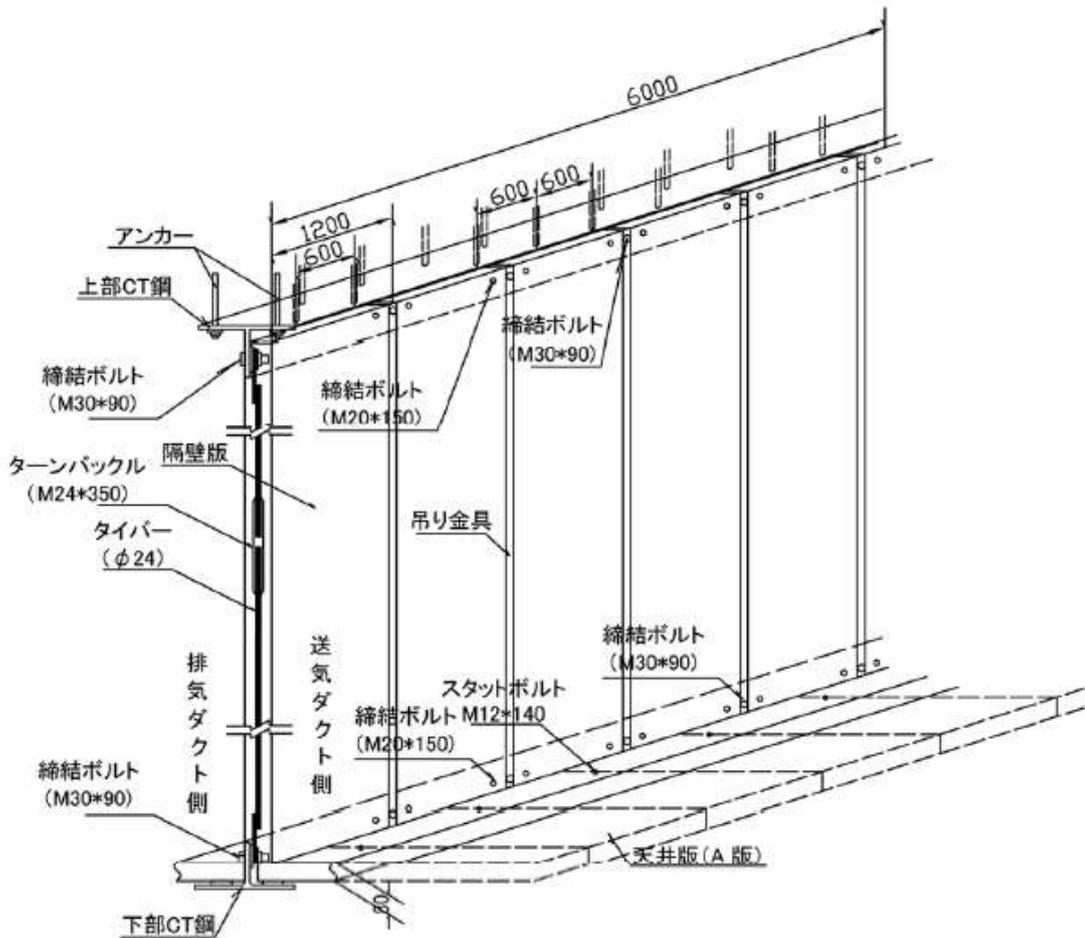
図 2. 国土交通省による天井板の構造[3]

第一段階は、隔壁板と天井板 2 枚の合計 3 枚を 1 組とすると、5 組 (15 枚) が 1 セットになっていることである。隔壁板はトンネル天頂部に直接、取り付けられてはいない。天頂部には 6m の上部 CT 鋼 (カットされた T 形の鋼材) が、図 2 に示すように 16 本のアンカーボルトで取り付けられている (アンカーボルトの配置については後述する)。この CT 鋼に 5 枚の隔壁板と 10 枚の天井板の合計 15 枚が連結されている。したがって、アンカーボルトの抜け落ちによって落下する天井板は 3 枚 (1.2m の区間) ではなく、15 枚 (6m の区間) が最小単位であるということだ。

連結の第二段階は、隔壁板を CT 鋼に対して 0.5 枚分 (60 cm) ずらすことによって行われる。国土交通省が示す図 2 は、上部 CT 鋼の手前 (左側) の隔壁の位置が不正確で読み取りにくいだが、下部 CT 鋼の隔壁板と天井板の位置関係に注目すると、これらが同期していないことに気付くはずだ。つまり、隔壁板は天井板と 0.5 枚分 (60cm) ずれている。上部 CT

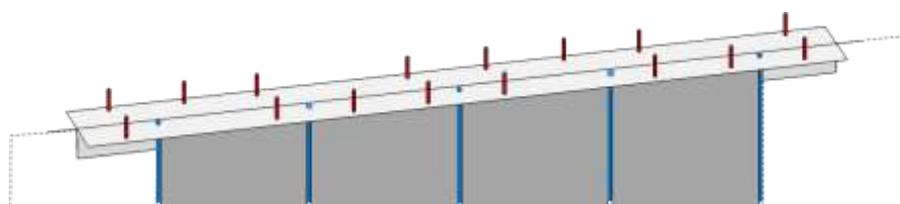
(1) 筐子トンネル（アンカーボルト 16 本，隔壁が CT 鋼をまたぐ）

筐子トンネルに取り付けられた天井板の構造をもういちど整理すると図 6(1)となる。長さが 6m の CT 鋼がトンネル天頂部に 16 本のアンカーボルト（茶色）で取り付けられている。この CT 鋼に 5 本の吊り金具（青色）が取り付けられており、吊り金具の間に隔壁板が 4 枚ありボルトで CT 鋼に固定されている。CT 鋼の両端には隔壁板がそれぞれ 0.5 枚分（60cm）のスペースがあり、隣接する CT 鋼どうしで、1 枚の隔壁板が取り付けられる。つまり、CT 鋼は溶接されていないが、隔壁板を介してすべての CT 鋼が連結されていることになる。

1 本のアンカーボルト（茶色）が抜け落ちたとしよう。すると CT 鋼が落下し、隔壁板が落下する。隔壁板に連動する天井板が落下すると、これらの重みに耐えかねて隣接する CT 鋼を下に引っ張ろうとする負荷がかかり、隣の CT 鋼を止めている隣のアンカーボルトが抜け落ちる。アンカー→CT 鋼→隔壁→隣の CT 鋼→隣のアンカー→隣の隔壁、といった連鎖がおこり、ドミノ倒しのように天井板が落下する。

天井板 345 枚が 140m にわたって落下した全責任をアンカーボルトの維持管理に負わせるのは無理がある。1 本のアンカーボルトで落下するのは隔壁板と 2 枚の天井板の合計 3 枚までである。天井板の落下が 345 枚になったのは、図 6(1)のように安全設計の思想がなかったからである。ひとつの災害が別の災害を引き起こさないようにすること、今日ではフェールセーフとよばれているが、このような設計思想は、設計の基礎である。L 断面区間

1235m で天井板が連結されているので、最悪の場合すべての天井板が落下するという危険性もあったが、今回は偶然に途中で落下が止まっただけである。このような危険な天井板の設計を私たちは決して行ってはならない。
