西山 豊

数学を楽しむ

笹子トンネル事故の数理 (1)

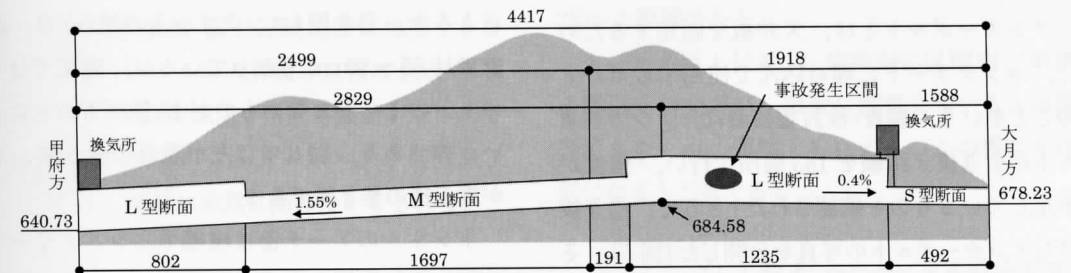
図3. 縦断面図(上り線)

笹子トンネル上り線は、標高640.73mの甲府方を1.55%の勾配で昇り、2829m進んだところで頂上の標高684.58mに達し、0.4%の勾配で下って標高678.23mの大月方に出る。トンネルの頂上から300m進んだところで事故が起きている(図3)。

Middle、SはSmallの意味である。断面が3種類もあるトンネルは笹子トンネルに固有なものと思われる。甲府方からL型の区間、M型の区間と進み、L型の区間で事故が起きている(図3)。

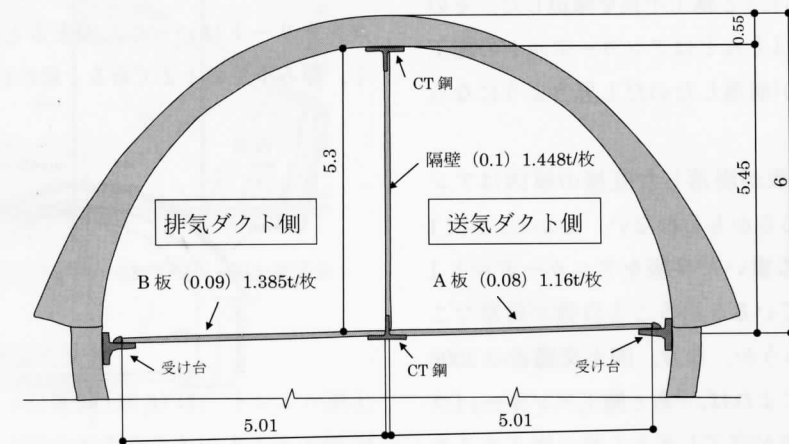
図4. 横断面図(L型)

笹子トンネルは換気方式として横流式を採用している。(横流式については後で詳しく説明する。)そのためにトンネル上部に換気ダクトが設けられている(図4)。

右側が送気ダクト、左側が排気ダクトで、新鮮な空気が送気ダクトから車道を通り、排気ダクトに抜け出る形となっている。車道と換気ダクトの間は天井板(A板、B板)、送気ダクトと排気ダクトの間は隔壁でさえぎられている。A板、B板、隔壁は、1枚あたり1.1トンから1.4トンの重くて頑丈なコンクリート板である。コンクリート板は天端のアンカーボルトで吊り下げ

られ、左右の受け台で支持されている。天井板と隔壁はCT鋼で固定されている。今回の事故では、この天井板と隔壁345枚が崩落したのである。

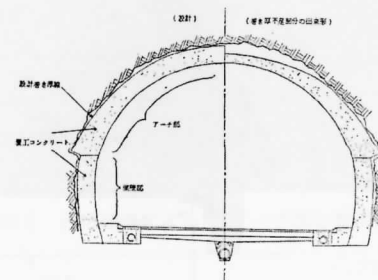
図6. アーチ部の施工ミス, 会計検査院(1976年11月29日)

覆工とは、掘削した山の表面に吹き付けられたコンクリートの壁のことをいう。会計検査院は、1976年、笹子トンネル西工事はか13工事において、アーチ部覆工コンクリートの施工が設計と違っていたので改善を求めている。これによると、巻き厚(コンクリートの厚み)は、設計では55~90cmとなっているが、施工ではその2分の1に満たないものが15箇所もあったというのである。図6では左が設計の巻き厚、右が施工後の巻き厚である。

トンネルのアーチ部は現場で生コンクリートを流し込む作業で完成するので、大断面のトンネルなどでは重力の関係で、天端から左右にコンクリートが流れることは十分に考えられる。コンクリートはいったん固まると修理がきかなく、厚み不足のままであると思われる。

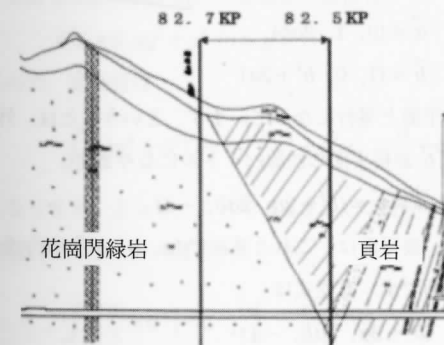
図7 断層(82.5KP~82.7KP) 国土交通省

事故の区間は、東京から82.5キロと82.7キロの間であるが、この区間のトンネルの下には断層が走っている(図7)。図では右が頁岩で左が花崗閃緑岩である。断層が事故につながったという確証はないが、笹子トンネルは断層や断層破碎帯が多い場所であり、事故の遠因になっていることは否定できない。笹子トンネル西工事では、棚小屋西沢に沿う断層で、破碎帯の規模は150mにおよび、30~150㎡の落盤を誘発し、工事進捗上支障となったという記録が残っている。
