中央自動車道上り線笹子トンネル天井板  
崩落事故における救助活動報告

東山梨消防本部 塩山消防署第1部救助係長  
消防司令補 日原 仁司

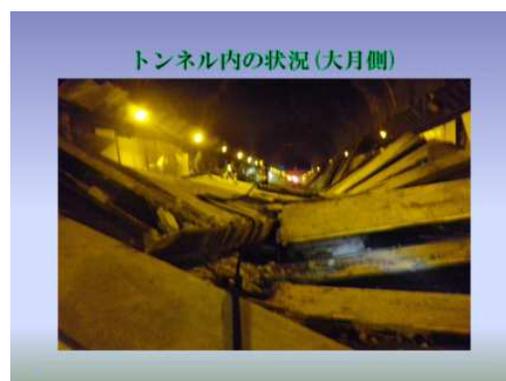
救助工作車は緊急退避時に備え、大月側出口方向に予め車両をUターンさせ、崩落箇所の東側の境目より更に 50 メートルほど大月寄りに停車するよう隊員に指示しました。天井板崩落状況にあつては、左右並んでいる天井板がそのまま下方に崩落し、車線上でV字状に折れ曲がり、更にその上部に隔壁板が折り重なっており、一枚一枚のコンクリート板は重量鉄鋼とワイヤーで繋がれていた状態でありました。

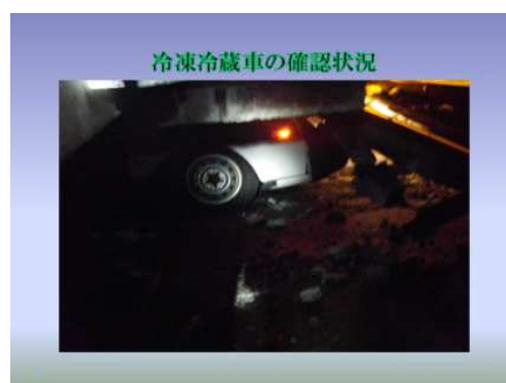
両隊で検索の結果、折り重なった天井板の隙間からわずかに車両が確認できました。耳を澄ませると、かすかに車両のエンジン音が聞こえ、前照灯の明かりと、駐車灯の点滅が確認できましたが、天井板により要救助者の確認はできず、呼びかけにも応答はありませんでした。

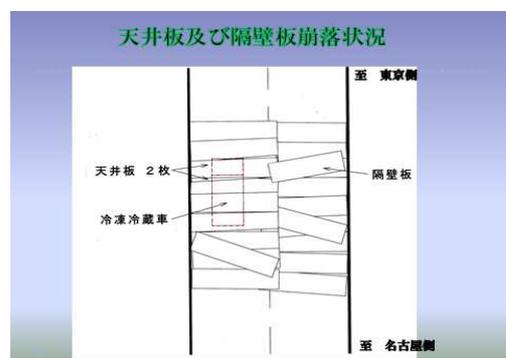
また、車両のルーフ上には、天井板 2 枚と隔壁板 1 枚が障害物として確認できました。

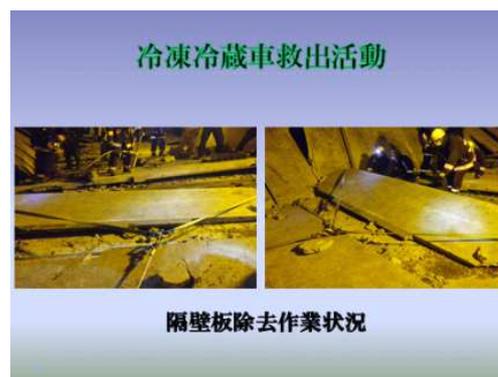
車両の一番上にあった隔壁板は、車両ルーフ上からずれた位置に不安定な状態で崩落しており、救助活動の支障となるため、隔壁板に布ベルトを巻き付け、後方の天井板の鋼材に支点を取り、更にチルホールで牽引し隙間を作り、ラムシリンダーで持ち上げながらステップチョークとマイティバッグを併用して隔壁を除去することができました。

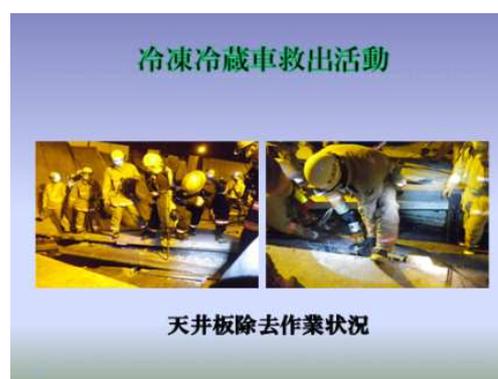
天井板の除去については、車両ルーフ上を避けた位置の 2 枚のコンクリート板を破壊し、運転席の状況を確認することとしました。エンジンカッターと削岩機で、非常に硬い鉄筋コンクリート板を破壊しながら、むき出しになった碁盤の目のような鋼鉄製鉄筋と鋼鉄製の撚り線ワイヤーを油圧救助器具のカッターで一本一本切断する活動を繰り返しました。コンクリートの破壊につきましては、想像以上に硬質であり通称 PC 板と言われており、自隊でも解体建物等を利用したコンクリート床等の切断訓練を行った時と比べても、断然固く固められていました。また、コンクリートの破壊活動は時間を要したため、隊員を交代しながらの活動となりました。

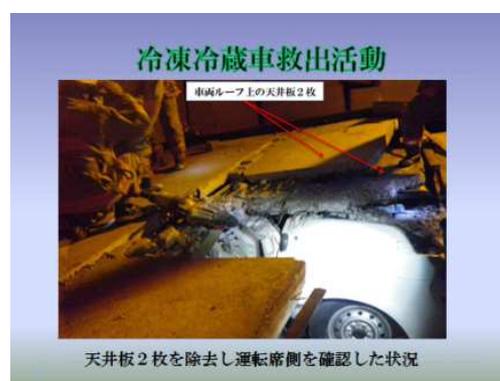
この活動により、運転席のルーフ上付近で重なった2枚の天井板を二つに切断する形で、車両ルーフ上に片方の天井板を残し、残りの天井板を車線上に落とすことができ、車両の運転席側から状況が確認できました。車両はキャビン部分が押しつぶされた状態で、要救助者の右上腕部付近のみ確認できましたが、下肢等の状況は確認できませんでした。

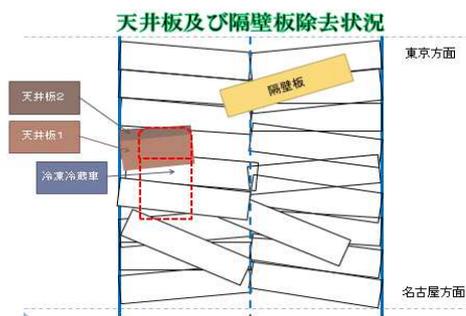
ご覧の図が、車両ルーフ上に天井板2枚を残した状況です。

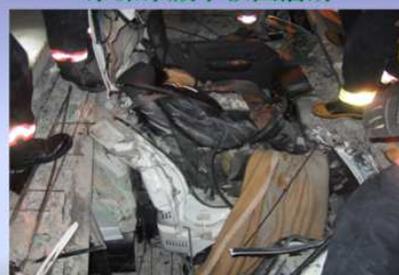
天井板 2 枚及びびルーフを除去した状況

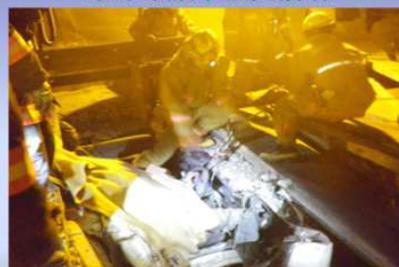
ハンドル部分にチルホールを使用し開放

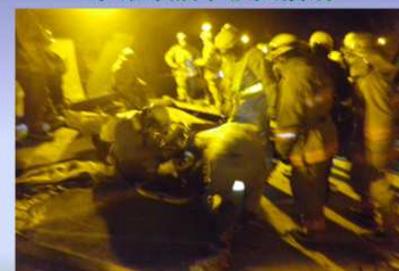
バックボードを使用して救出活動中の状況

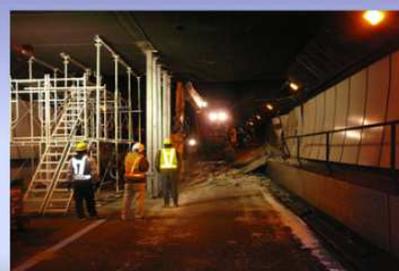
### 崩落箇所境目補強工事の状況

また、救助活動開始時から NEXCO 中日本により行われていた東西の崩落箇所境目付近の補強工事も随時進められていた状況でした。
