中日本高速道路笹子トンネル事故の事例研究

樋口 晴彦

本稿は、中日本高速道路株式会社（以下、会社名では「株式会社」を省略する）が管理運営する中央自動車道の笹子トンネル内で2012年に発生した天井板等の落下事故に関する事例研究である。

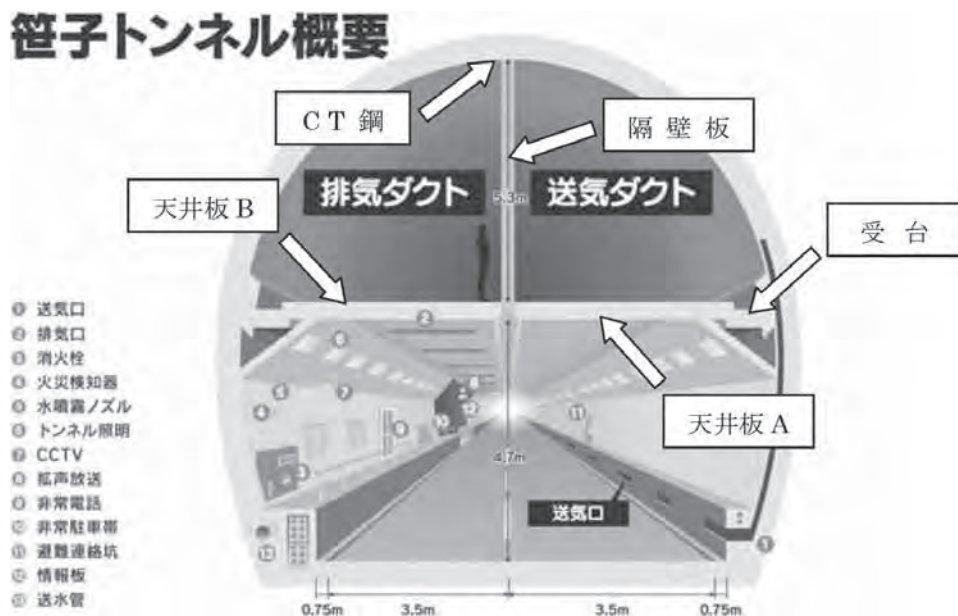
図1 笹子トンネル概要

笹子トンネルは，中央自動車道の中央大月JCT～勝沼IC間に位置する全長約4.7kmのトンネルである。1972年に建設工事に着手し，1977年に当該区間の供用が開始された。トンネルの換気方式は，天井板上部の空間を隔壁板で左右に分離し，送排気のダクトとして利用する横流方式と，天井板を用いずに大型換気扇で排気を流す縦流方式に大別されるが，笹子トンネルでは横流方式を採用していた（図1参照）⁽³⁾。トンネル断面は，送排気の流量に応じてS・M・Lの3段階に分けられ，事故区間はダクトが最も大きいL断面（横10m×高さ5.3m）であった⁽⁴⁾。

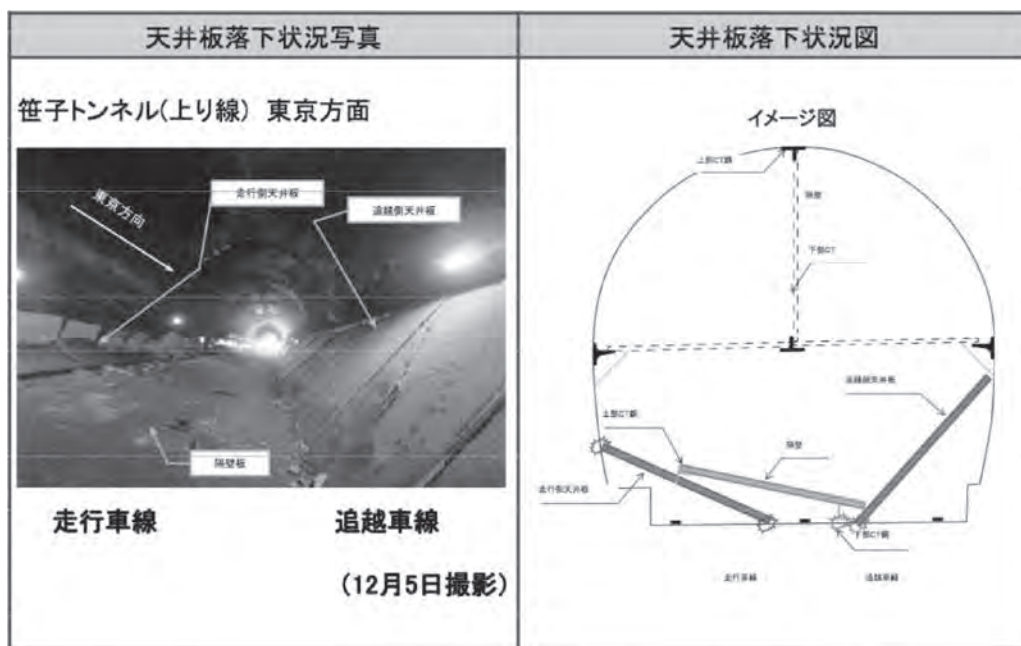
図2 天井板等の落下状況

本事故では、このCT鋼が脱落したことにより、天井板等が道路上に落下した（図2参照）⁽⁵⁾。その原因としては、引張力の過小見積もり、アンカーボルトの施工不良、接着剤の経年劣化、落下リスクの検討不足の4件が挙げられる。

次に、隔壁板はCT鋼当たり5枚の割合で設置されていたが、隣接するCT鋼をまたぐ形で連結しており、一か所のCT鋼が脱落すると、隔壁板を通じて両隣のCT鋼に負荷がかかる構造であった⁽¹¹⁾。その結果、本事故ではCT鋼23本（23本×6m=138m）が連鎖的に落下して被害が拡大した。
