ケーススタディー

東栗子トンネル補修工事(福島県)

2.4 kmの全線を一度に補修

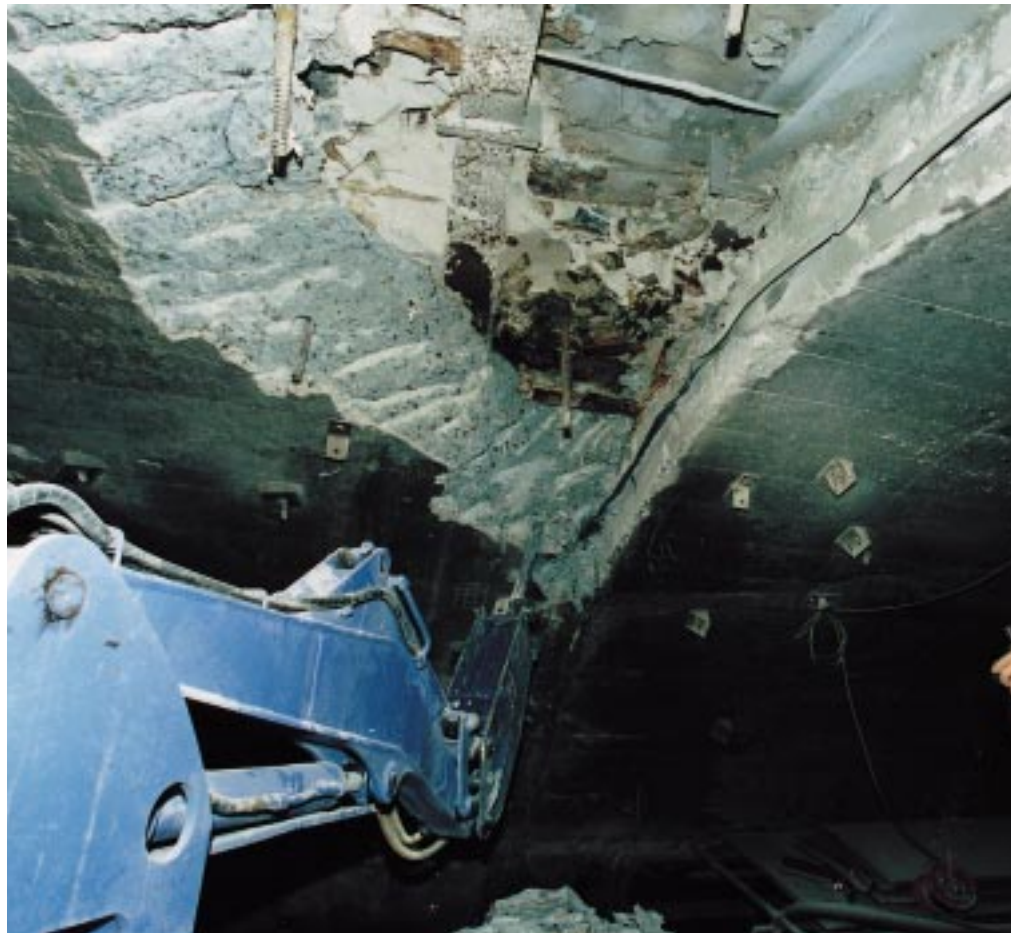
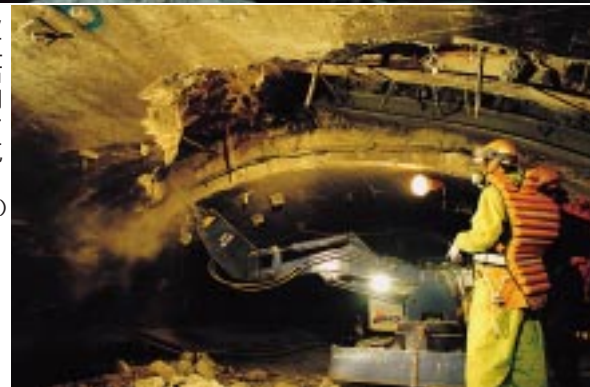
油圧ブレーカーを使って覆工を取り壊しているところ。覆工内部にあった支保工はねじれ、矢板は折れ曲がっていた。右下の写真は、交通を確保するために採用した長さ73.2mのプロテクター。「高さ制限を上回る車の進入を阻止するのに気を使った」と建設省の新田課長は話す
(36ページまでの写真：建設省福島工事事務所)

既設の覆工コンクリートの内部にあった支保工はねじれ、トンネルに加わった圧力の大きさを物語っていた。

そこで採用したのが、プロテクターと呼ぶ通行車両の仮防護設備。覆工を打ち替えた区間に幅4m、高さ4.1m、長さ73.2mのプロテクターを使用。長さ6.1mの12基に分けてトレーラーで搬入し、1基当たり15分で所定の位置に据え付けた。

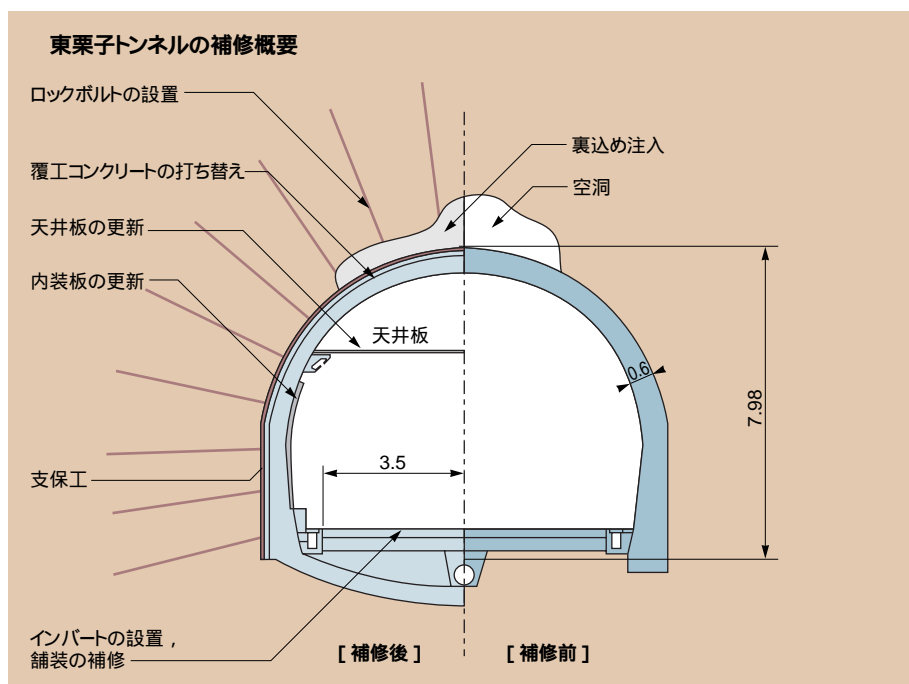
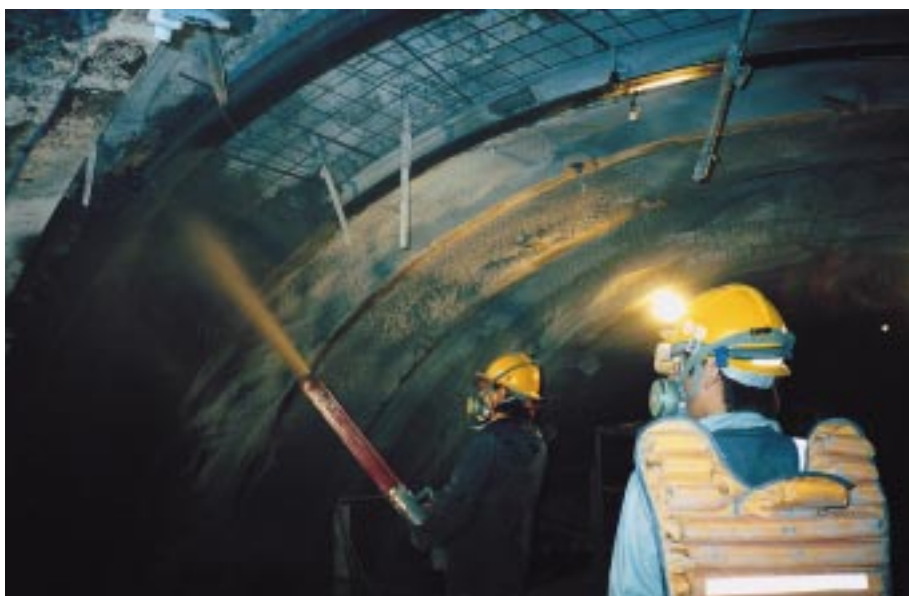
覆工の二次吹き付けの様子。金網を取り付けた部分に、コンクリートを吹き付けた

まず，覆工背面の空洞を充てんし，ロックボルトを打設する。次に，油圧プレーカーを使って既設の覆工コンクリートを取り壊し，コンクリートを吹き付ける。そして，支保工を立て込んで金網を張り付けた

後，再びコンクリートを吹き付ける。この作業をトンネルの上半部と下半部で繰り返す。

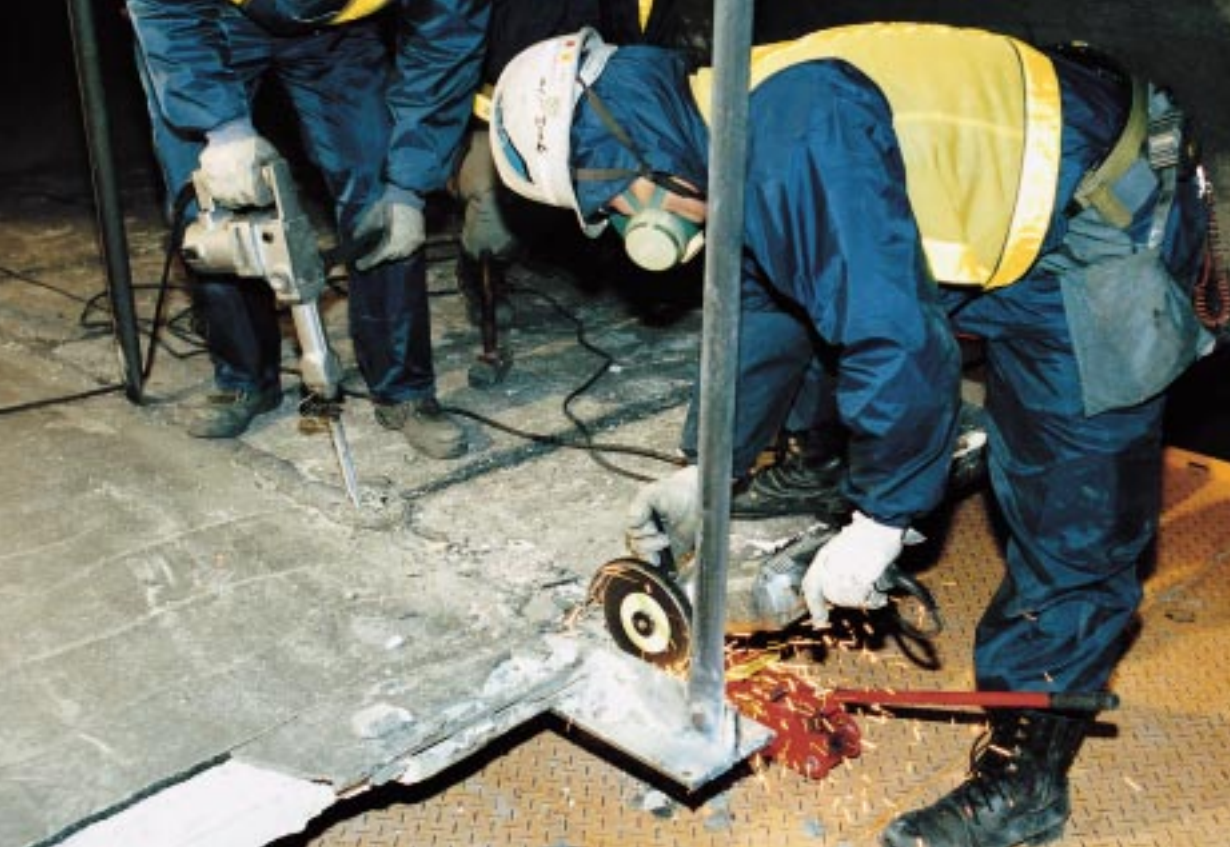
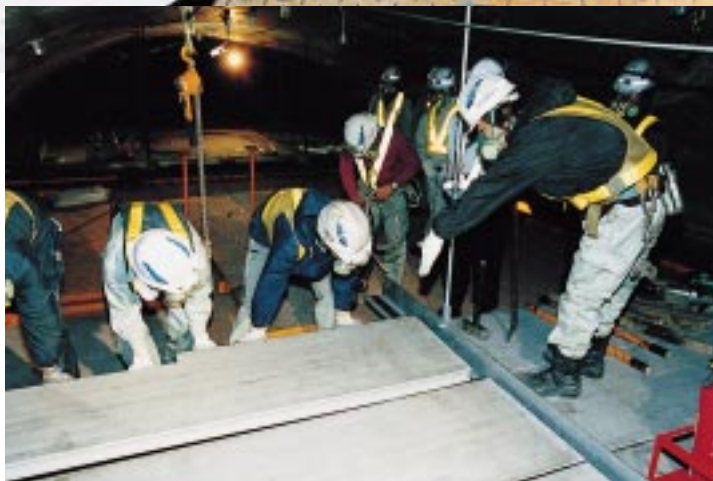
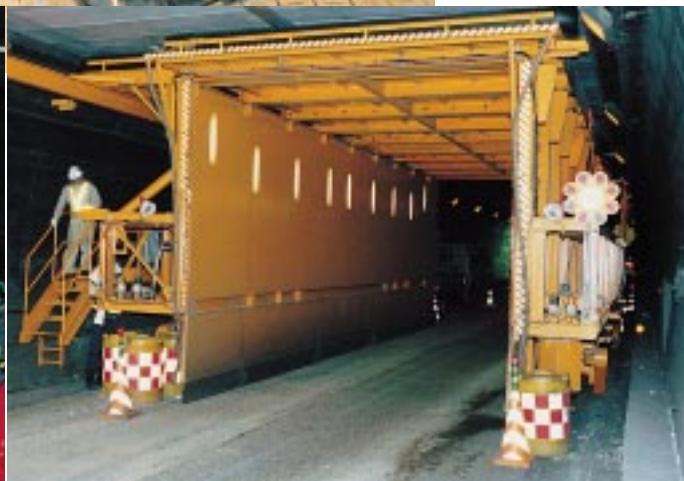
長さ2376mのトンネルの天井板をすべて取り替えた。ALC（軽量気泡コンクリート）板を使った既存の天井板を撤去し（左の写真）、セメント押し出し成形板を約8000枚据え付けた（左下の写真）。右下の写真は、天井板の工事に用いた移動式のプロテクター。2基使った

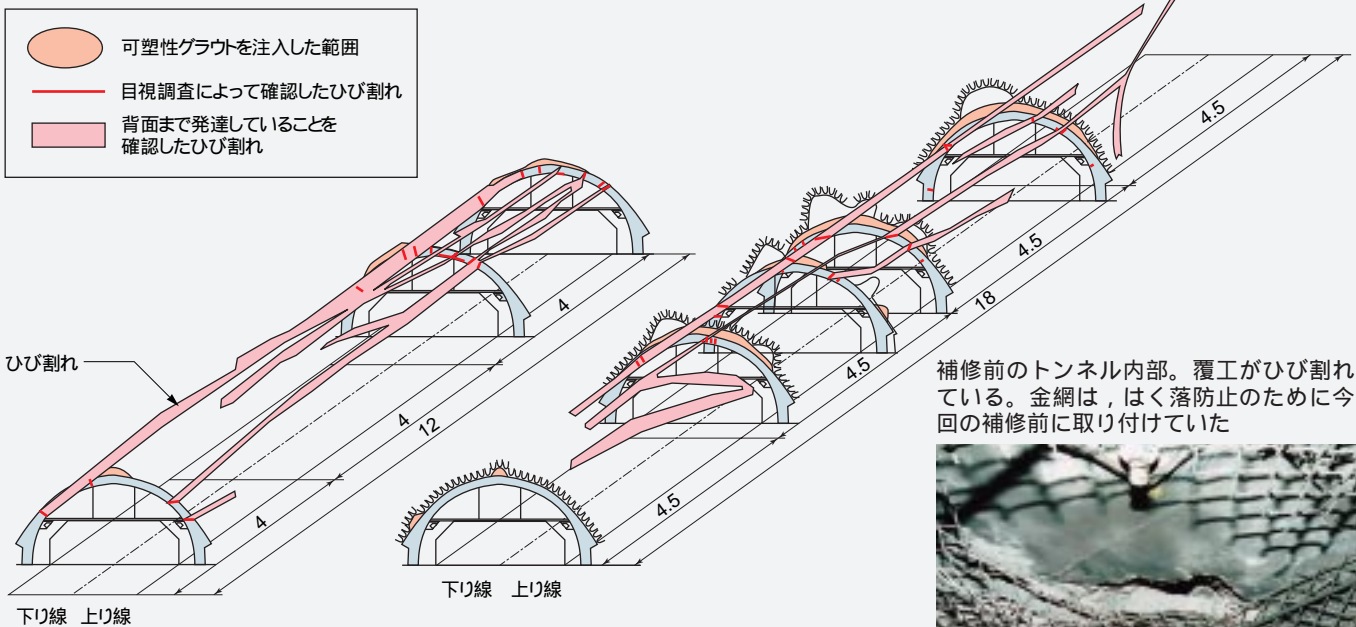
打ち替え部の覆工ひび割れの様子

下の図は、覆工コンクリートを打ち替えた延べ30mの区間について、覆工のひび割れ状況を記録したものだ。

覆工の表面に見られる幅が2mm以上のひび割れの大半は、覆工の背面まで貫通していた。表面にひび割れがなくても、背面にひび割れが発生している個所も見つけた。さらに、ひび割れ面に沿って5～10cmの厚さで中性化が進んでいた。

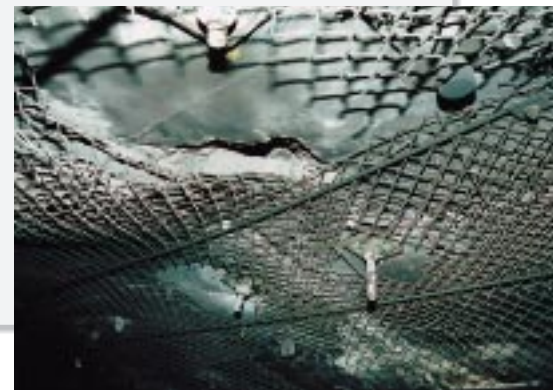
補修前のトンネル内部。覆工がひび割れている。金網は、はく落防止のために今回の補修前に取り付けていた

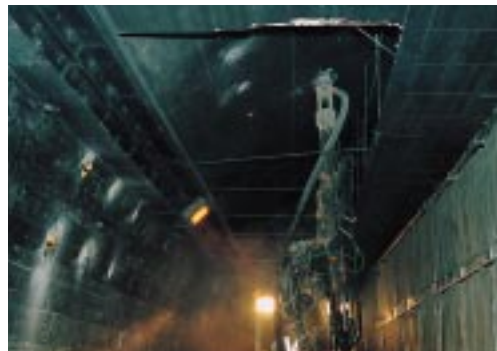
ロックボルトの打設状況。長さ4.5mのロックボルトを約3800本、使用した

例えば、覆工にせん断力によるひび割れが生じた場合は、ロックボルトを打設。幅2mm以上のひび割れがある場合は、エポキシ樹脂を注入した。表面が中性化などで劣化していた部分は、コンクリートをはった後、樹脂モルタルを塗布した。
