12年の笹子トンネル事故

天頂部凸凹だった

天井板下がり車接触・損傷か

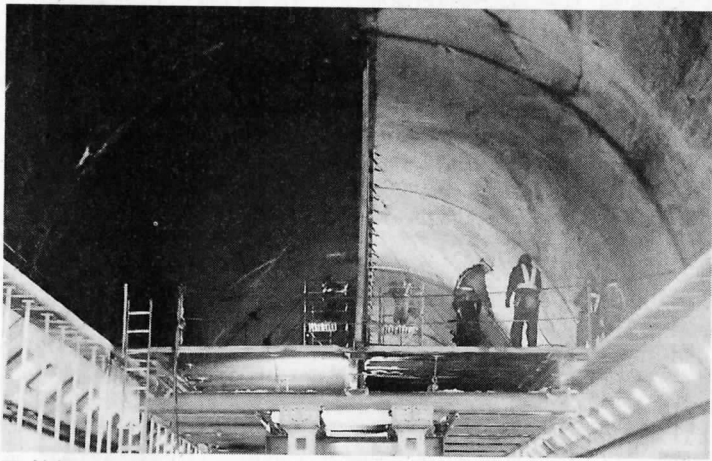
天井板の撤去工事時に撮影された笹子トンネル。作業員の足場になっているのが天井板で、上方の空間を左右に仕切っているのが隔壁板(国交省の調査・検討委員会の報告書から)

事故があった上り線トンネルでは、高さ制限超えのトラックが天井板と接触するトラブルが事故前に3回起きていました。

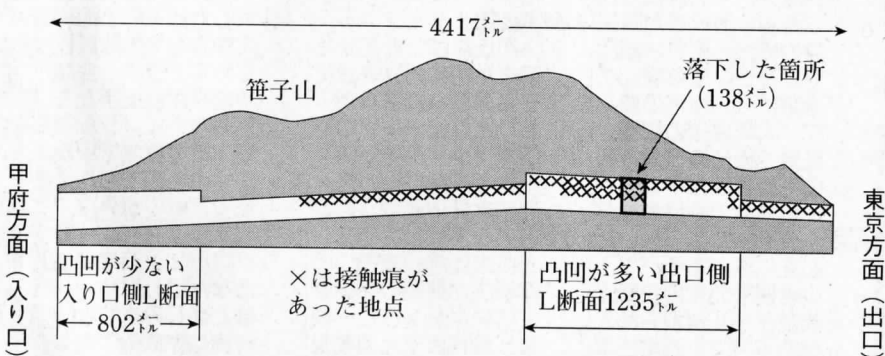
笹子上り線トンネル断面(天井板がない状態)

崩落事故の区間は、路面から天頂部まで高さが10・2メートルある「L断面」です。同トンネルには「L断面」が2カ所あります。この違いは何なのか。技術者などでつくる「笹子トンネルの真相を探る」東京側に集中接触トラブルが起きた子トンネルの真相を探る

L断面 笹子トンネルは、区間によってS、M、Lと高さが違います。事故前は、天井板で上下に仕切り、上側は換気ダクトでした。下側の道路空間は高さ4・7メートルで一定ですが、上側は区間によって高さが違います。最大のL断面は、天井板から天頂部までの高さが5・3メートルあり、他の断面より2センチ近く高くなっています。そのためL断面の点検には足場が必要ですが、中日本高速はそれを怠り、打音検査などを12年間しませんでした。

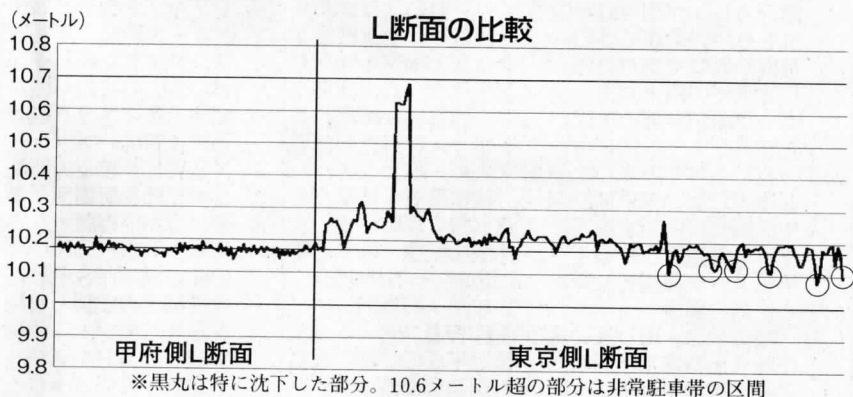
会が4月、レーザー距離計で計測し、原因を調査しました。その結果、入り口寄りのL断面は、アンカーボルトを固定する天頂部が路面にほぼ水平だったことがわかりました。路面から天頂部までの高さが10・2メートルでほぼ保たれ、高低差は6・5メートルでした。この区間は道路公団の資料によると、中堅ゼネコンの飛鳥建設が施工していました。

ところが、出口寄りのL断面では高低差が24・2センチと、凸凹していることがわかりました。10・2メートルの高さに保たれておらず、10センチも下がった箇所があり、天頂部が波打つようになっているのです。大手ゼネコン、大成建設が施工しました。

調査した大阪経済大学の西山豊教授は「寸法を調整せずに天井板を取り付けたとするなら、天頂部が沈下した区間では天井板が下がっていたと考えられる」と指摘します。

こうした低い位置にある天井板が、トラックと接触。その衝撃が天井板を吊り下げるアンカーボルトを損傷させ、崩落につながったのではないかと西山教授らはみている。
