中央自動車道八王子 IC～相模湖 IC 間の小仏トンネル上り線において天井板撤去および換気設備等の付帯施設改良の実施についての紹介。年平均利用交通量約 55,000 台/日区間のお客様および一般道の影響を最小限にするため本線の通行止めを行わず対面通行規制により短期間（平日 5 日間）で完了したものである。

重交通路線における対面通行でのトンネル改良計画

—中央自動車道「小仏トンネルイキイキ計画」—

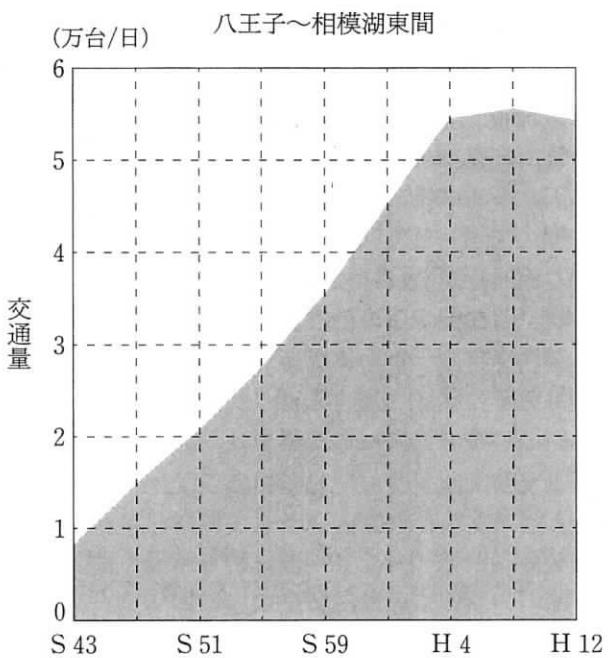
図-2 小仏トンネル交通量経年変化

当該区間の交通量については、開通以来年々増加し、現在では約 50,000 台/日（図-2）を超えており、特に繁忙期および観光シーズンの週末等においてトンネルを先頭とした、交通渋滞がたびたび発生している。

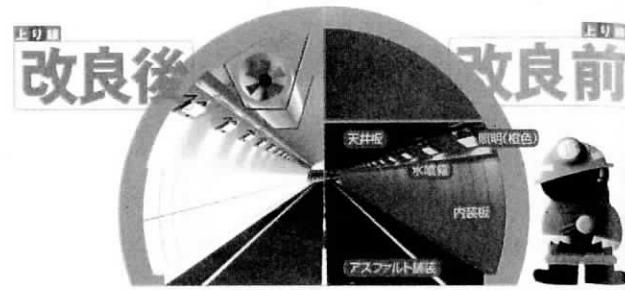
図-3 改良前後対比図

また、天井板の撤去に伴いトンネル内換気方法を現況の半横流式から縦流式に変更するためのジェットファンの取付けおよび老朽化した内装板および照明・水噴霧設備等のトンネル内諸施設の改良（図-3）を実施し、覆工、縁石の塗装および舗装改良を実施し走行環境の改善も併せてトンネルのリフレッシュを計画し実施したものである。

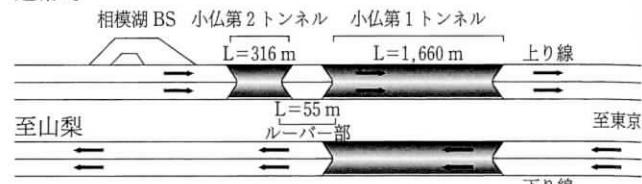
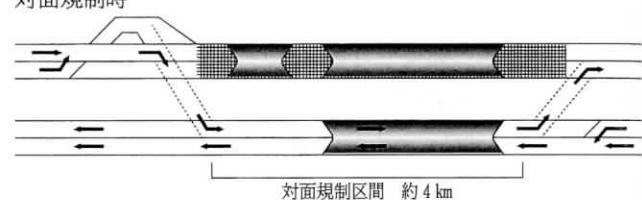
図-4 交通規制概要図

本事業の主たる作業の天井板撤去については、供用中の高速道路での工事であり首都圏に近い重交通量の幹線道路であることから、中央道を利用されているお客様および一般国道20号等への影響を最小限にするために、本線通行止めを行わず、上り線を閉鎖し下り線を対面通行する規制方法を採用した（図-4）。さらに、例年実施している、中央自動車道の高井戸IC～八王子ICの集中工事と合わせて実施することで、交通量の減少が見込める時期（11月）に設定した。

通常時

対面規制時

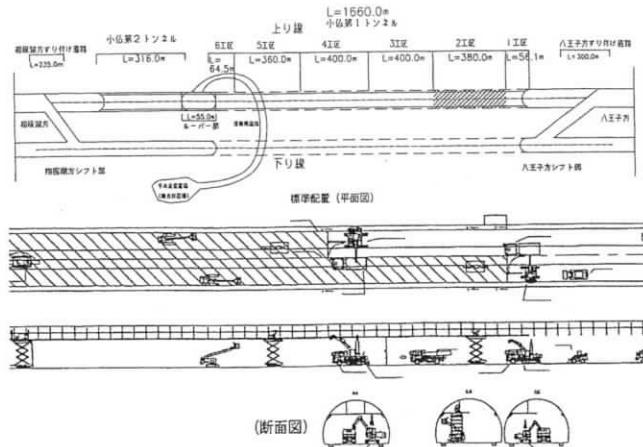
図-5 施工平面図

天井板の撤去については、撤去の手順等の施工計画を検討した結果、横断方向に道路センターでの2分割とし、トンネル縦断方向は6工区に分けて、作業帶・工事用車両等の通行帯を区分し撤去機械(約80台)を配置した。

天井板撤去の手順を以下のとおり示す(図-5、写真-1)。

①天井板の中間部をコンクリートカッターにより切断。

②両サイドのプラケットに固定されているボルト等をガス切断。

③アイアンフォークによりトンネル縦断方向に60cmごとに点付け溶接箇所から分断撤去(撤去材の搬出については、トンネル内狭小空間および工事用道路の線形等を考慮し小回りのきく4tダンプトラック(26台)を使用)。

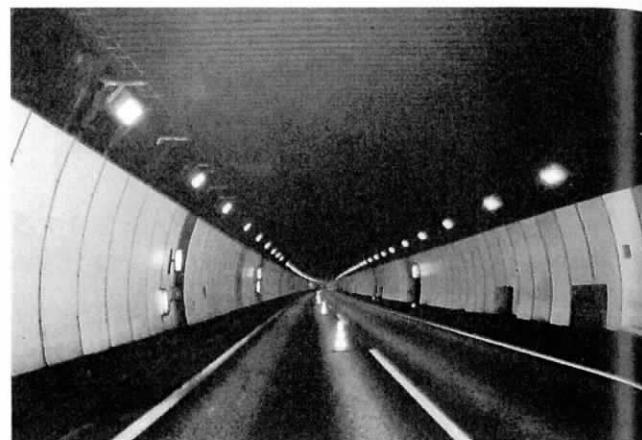
写真-2 着手前

対面通行規制による作業終了後、約1ヶ月の工事抑制明けから1車線規制により、以下の工事を実施し平成14年2月末に「小仏トンネルイキイキ計画」が無事完了した（写真-2、写真-3）。

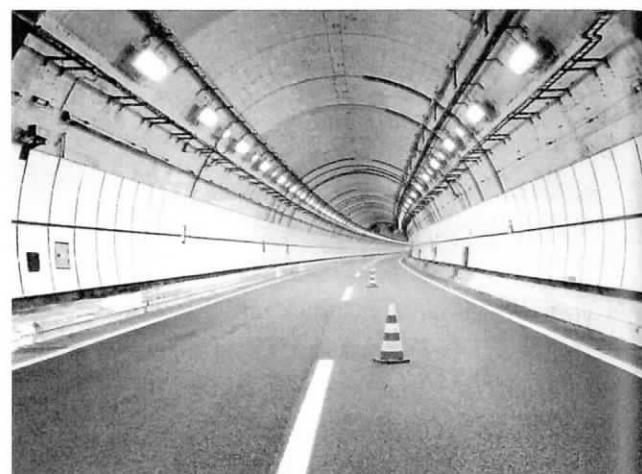
写真-3 完成

「小仏トンネルイキイキ計画」で、天井板が撤去されて照明設備・非常用設備等が高い位置に移設し更新され、内空が広くなったことと内装板、照明、縁石塗装等の改良により、トンネル内視環境が大幅に改善され、快適で円滑な交通の確保に大きく貢献するものと考えられる。

- ①トンネル内の舗装改良（高機能）。
- ②新設照明の設置（高圧ナトリウム灯から蛍光灯タブへの変更）。
- ③非常用設備を新設。
- ④第2トンネルの覆工補強。
- ⑤縁石の塗装。
- ⑥防災設備回りの内装板の設置。

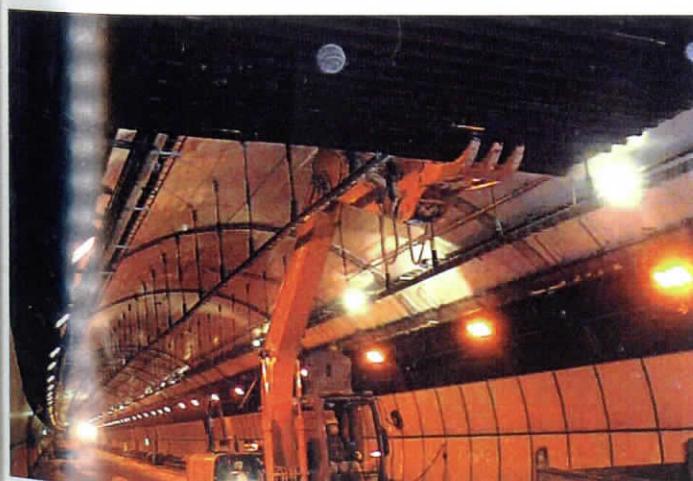
↑天井板の撤去の状況

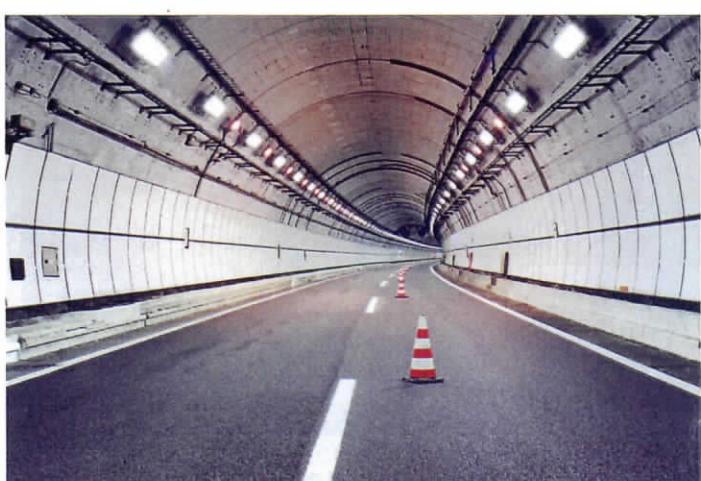
昭和43年に開通した小仏トンネル（上り線）において昨年11月トンネルのリフレッシュ工事が行われ、天井板が撤去され照明設備、非常用設備等が高い位置に移されトンネル内の空間が広くなったことなどによりトンネル内視環境が改善され、快適で円滑な交通の確保が期待される。

↑完成後のトンネルの状況
