笹子トンネルの真相を探る会

事故は大成建設施工部分 (上り線・東工事)

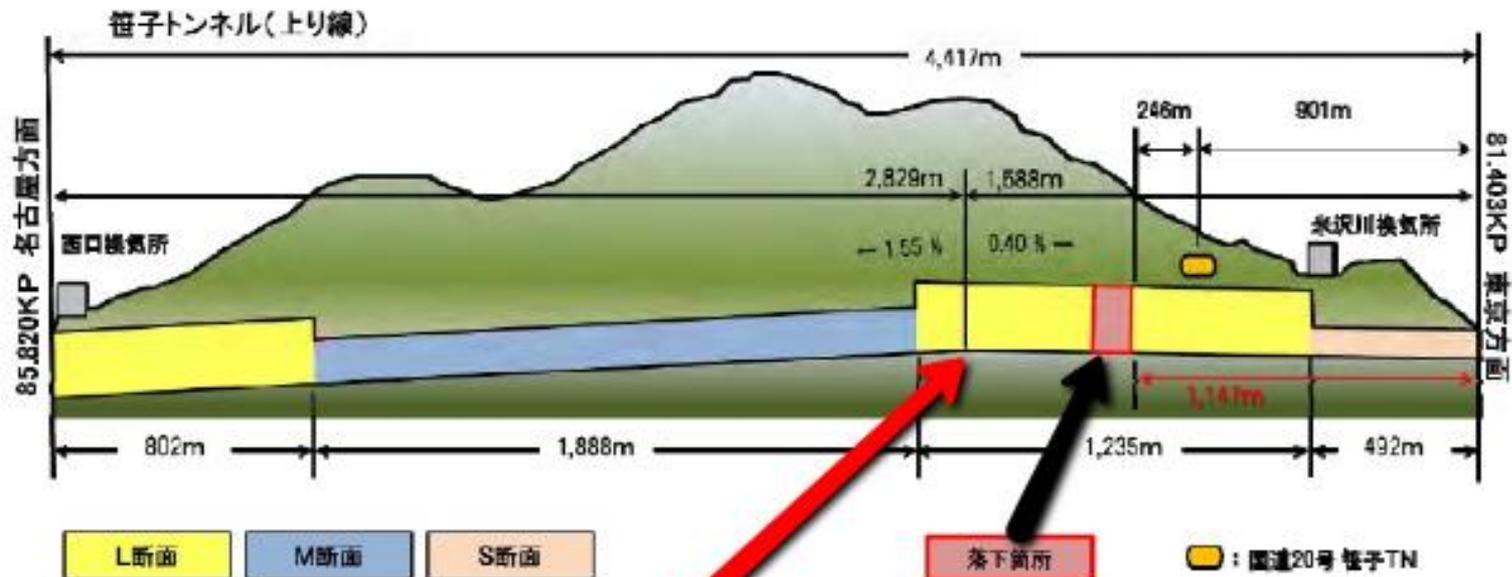
報告書、2ページ

ここから下り坂で事故地点まで400メートル

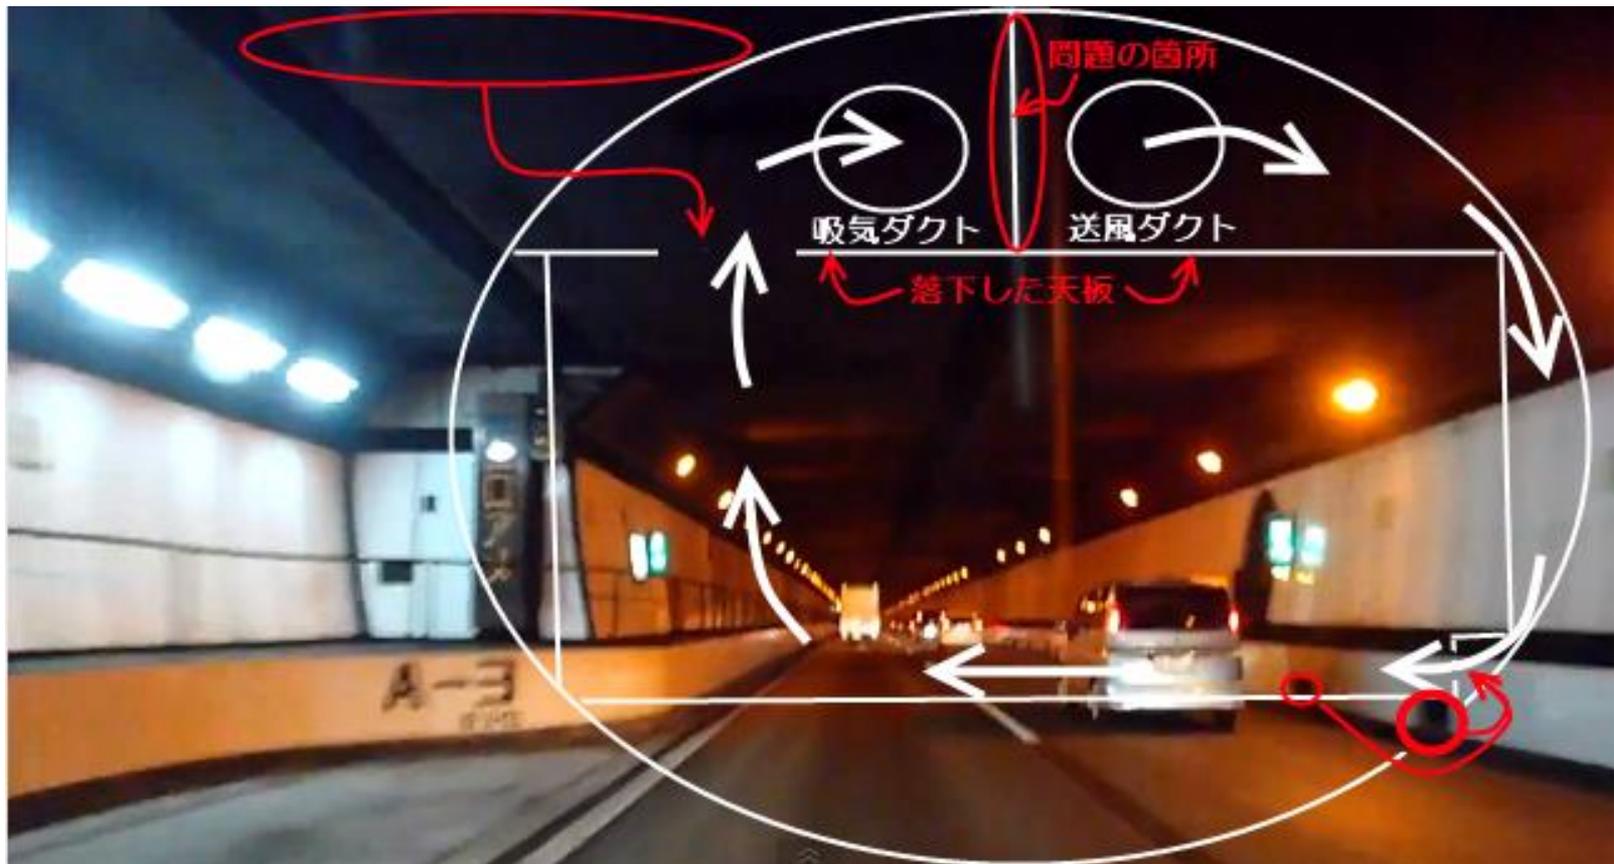
横流換気方式

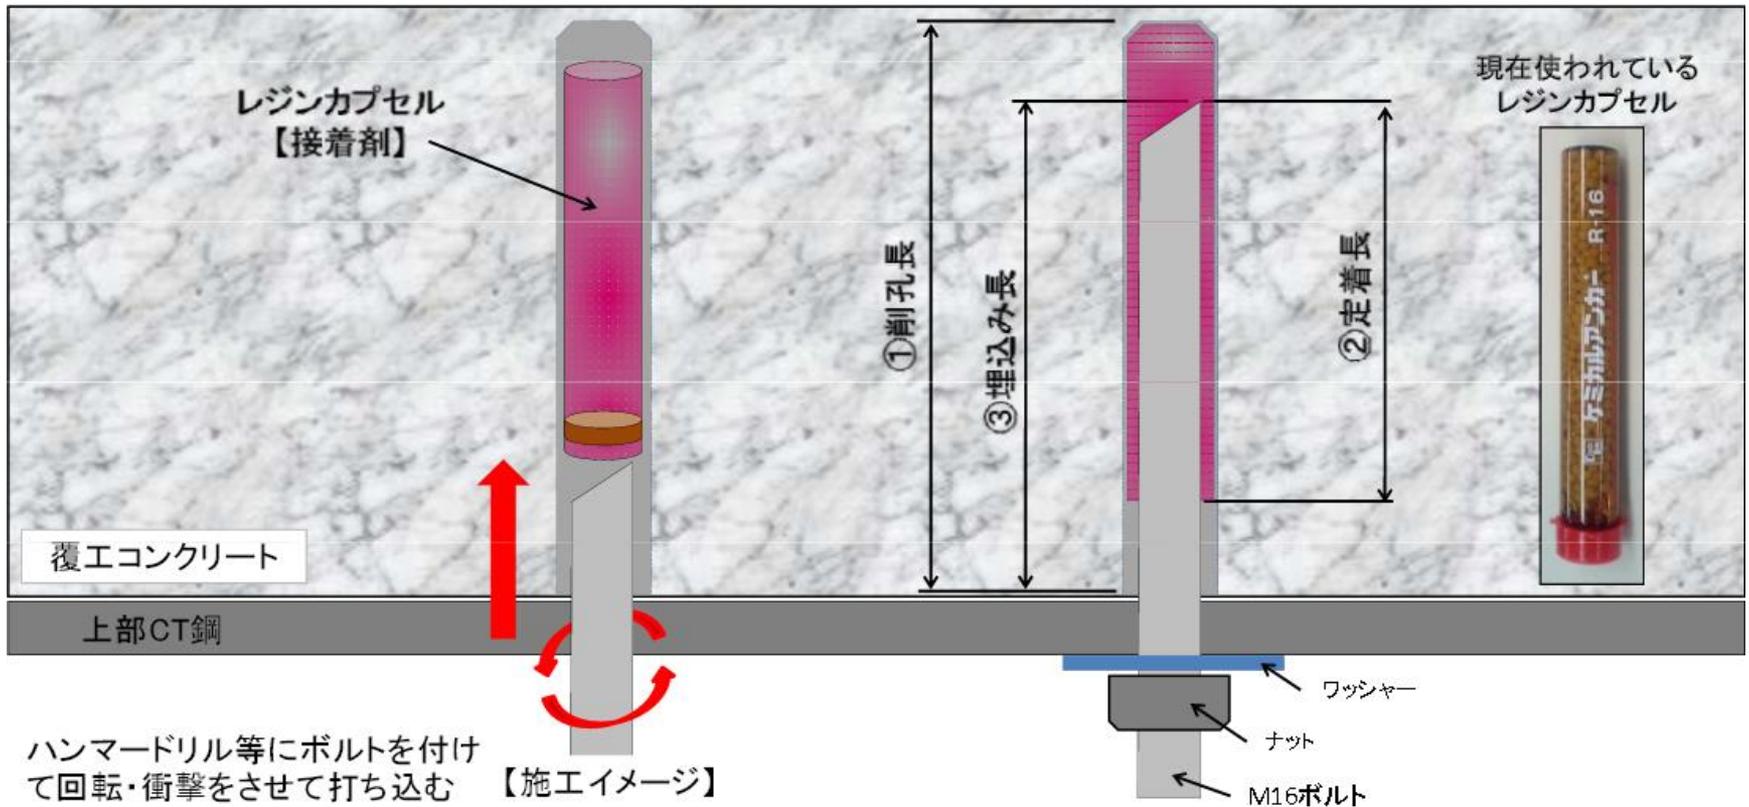
報告書、18ページ

ケミカルアンカー

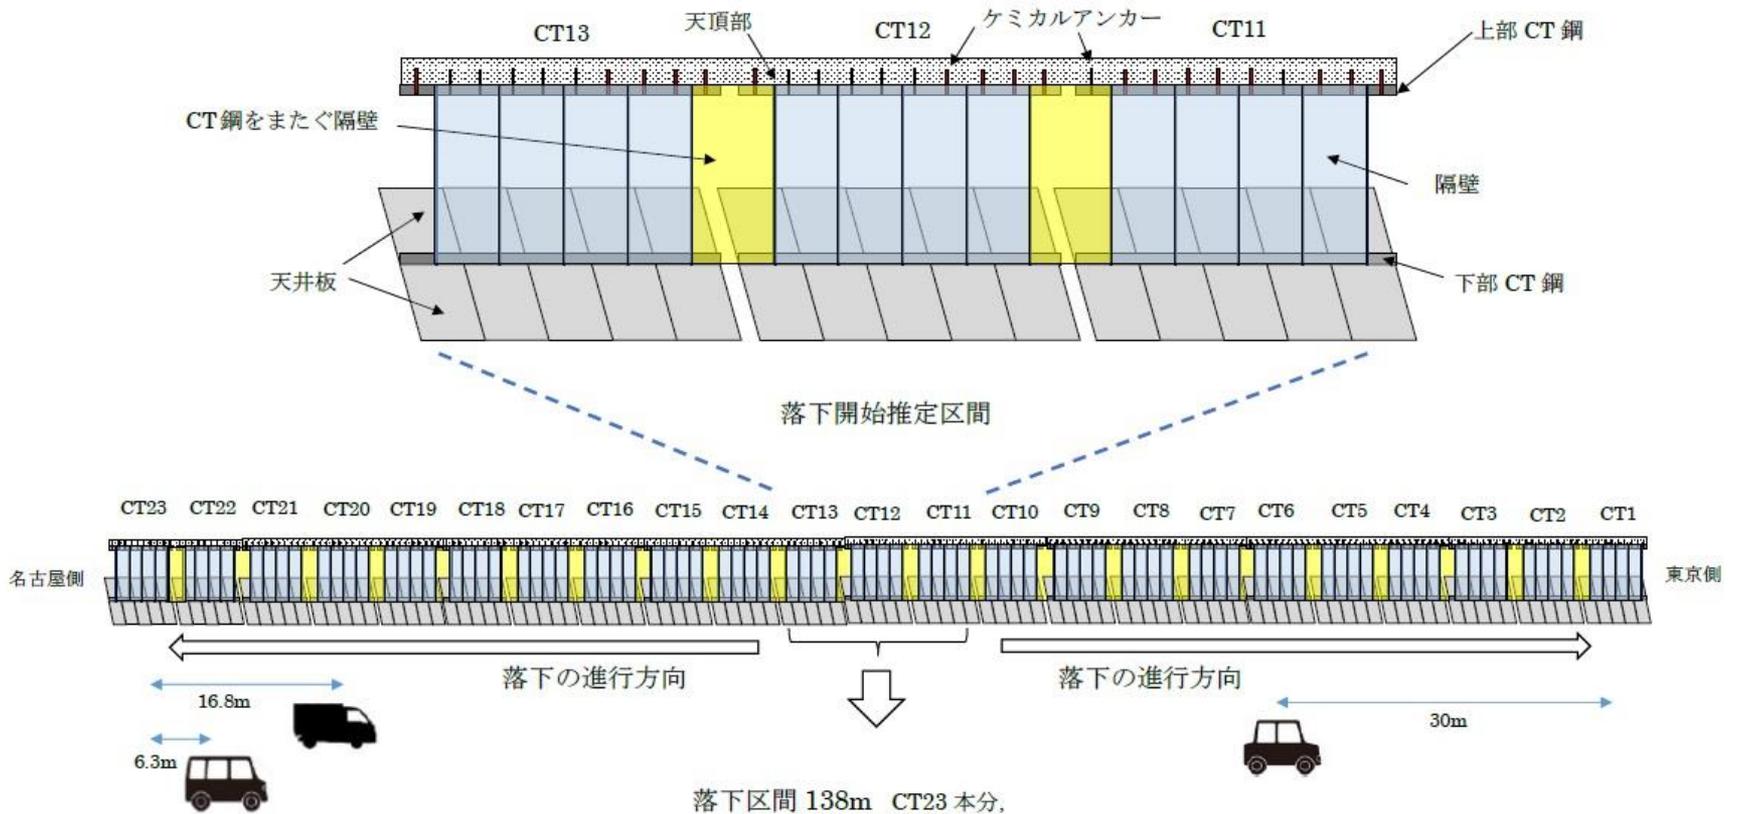
連結なければ死亡ゼロ (設計ミス)

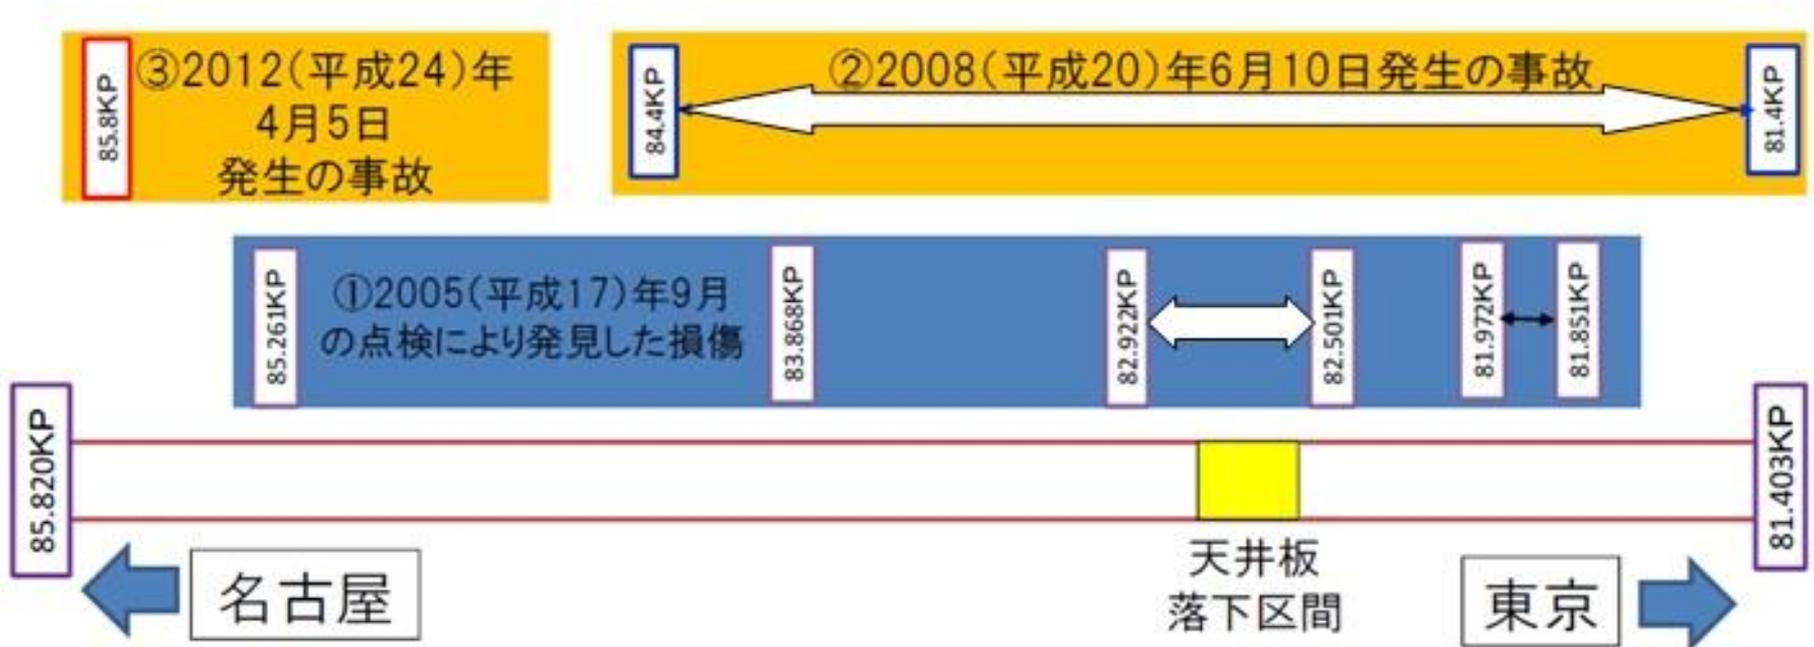
多発事故地点

擦過痕

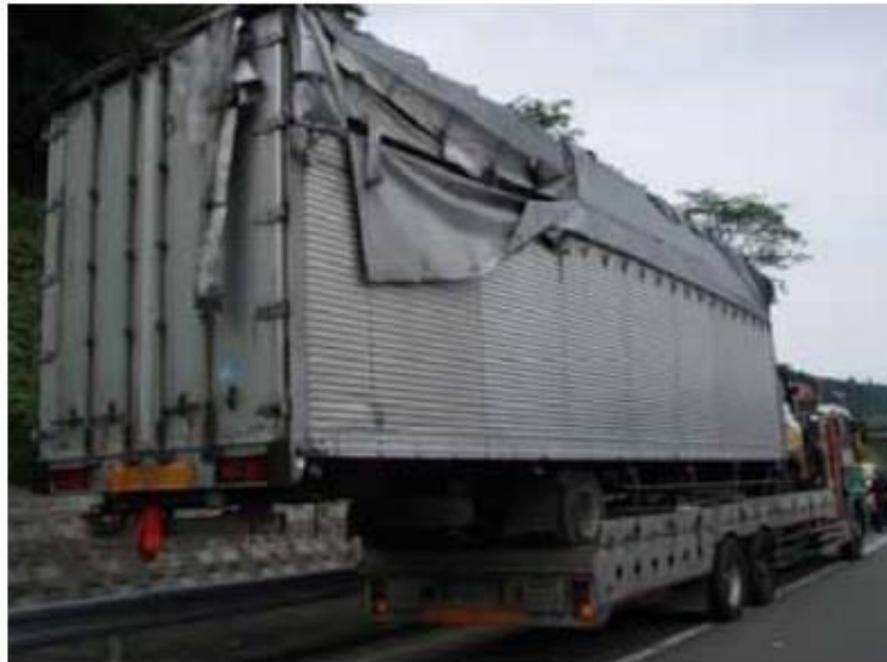
あり得ない高さ 2008年の事故

■発生場所	上り線 84.4kp～81.4kp 付近
■事故概要	大型貨物車に普通貨物車 (コンテナ型) を積載し高さオーバーで進入した為、トンネル天井に接触した。(止り線 84.4kp～81.4kp 間の天井に擦過痕有り。道路損傷事故扱い。) 高さ4.95m)

天井の高さは4.7m

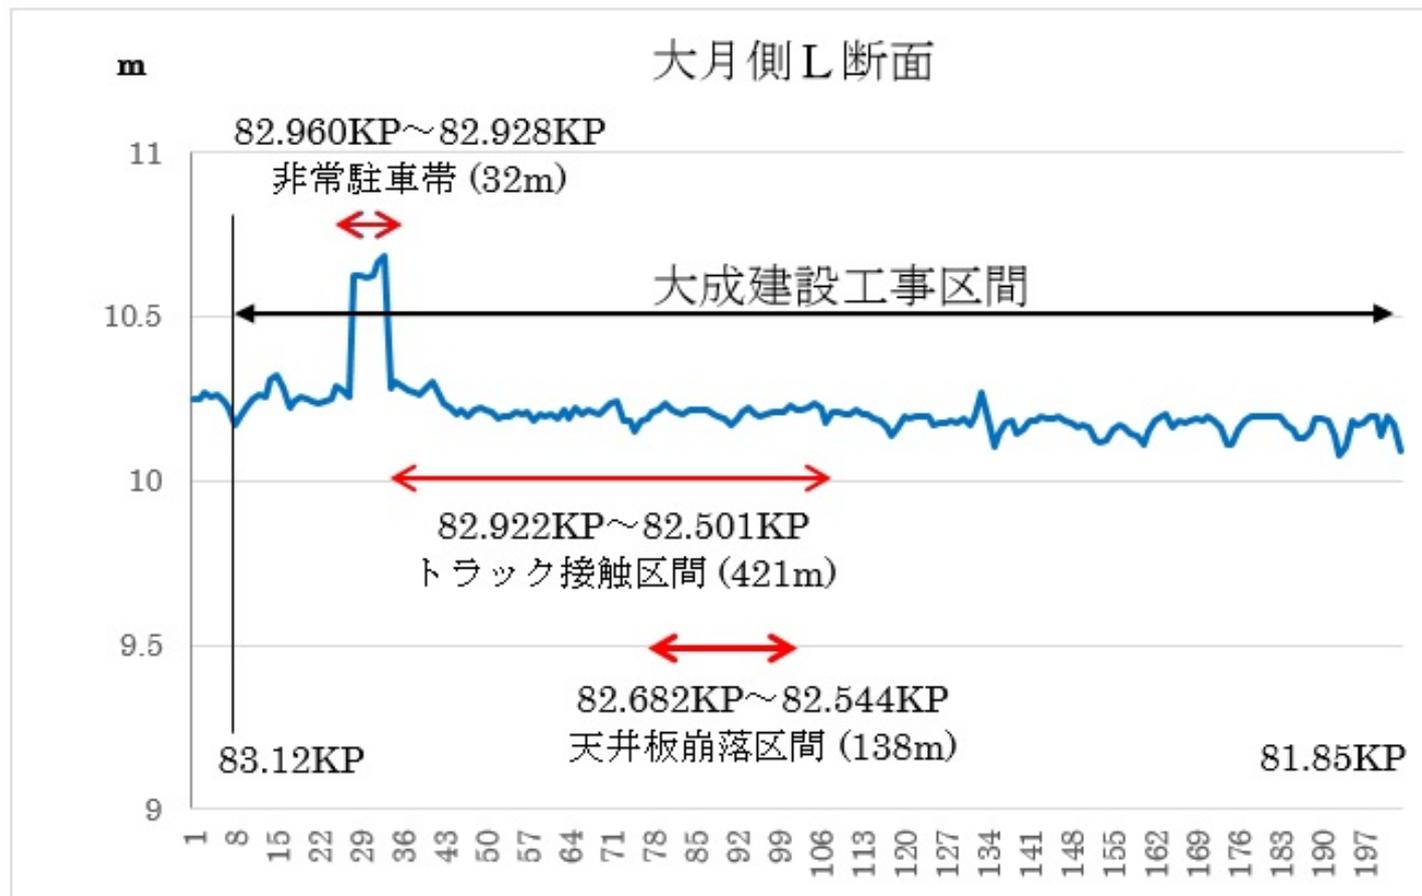
図 11. 非常駐車帯 (A-3) と崩落区間の位置関係

工事区間と事故

(施工ミス)

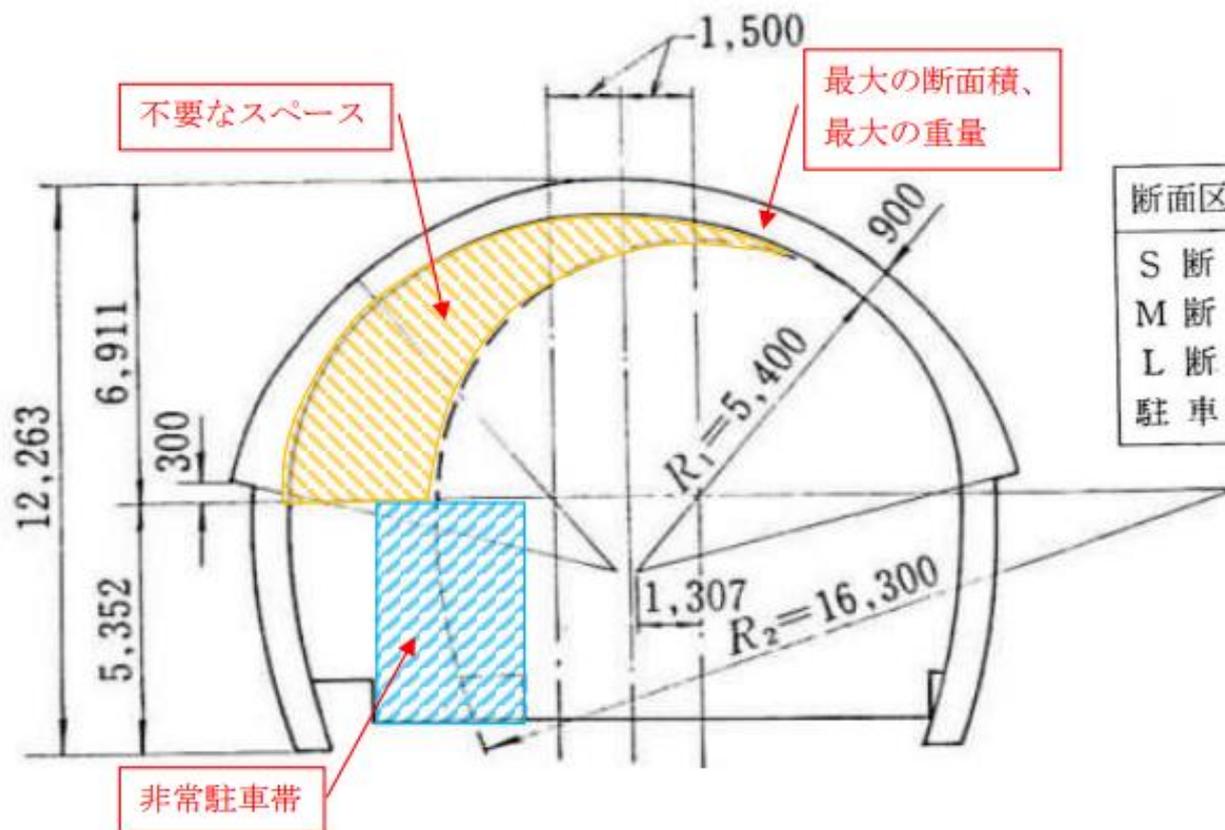
図 14. 覆工の厚みが 900 mm も^[1]
(周佐らの論文^[1]の図 4 に加筆、赤、青、黄、灰)

巨大断面の設定 (設計ミス)

数量表 (1m 当り掘削量)

断面区分	上半	下半	計
S 断面	40.3m ³	43.3m ³	83.6m ³
M 断面	54.4m ³	42.8m ³	97.2m ³
L 断面	56.8m ³	66.3m ³	123.1m ³
駐車帯	84.4m ³	87.1m ³	171.5m ³

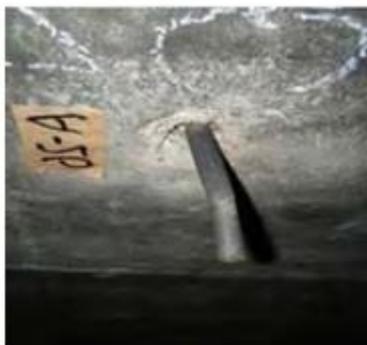
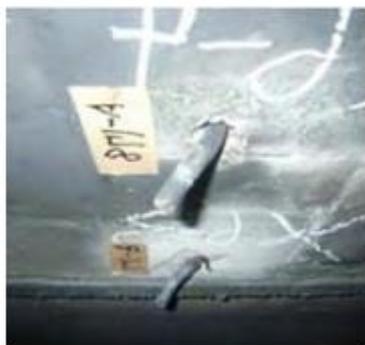
報告書、9ページ

図3.1.2 落下せずにとどまっていた天頂部接着系ボルトの例

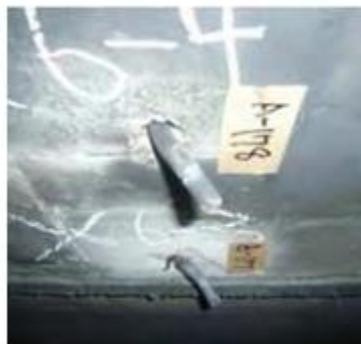
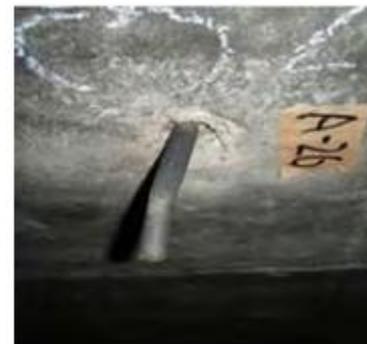
裏焼きで左右反転

図3.1.3 天頂部接着系ボルトの裏焼きによる左右反転の例

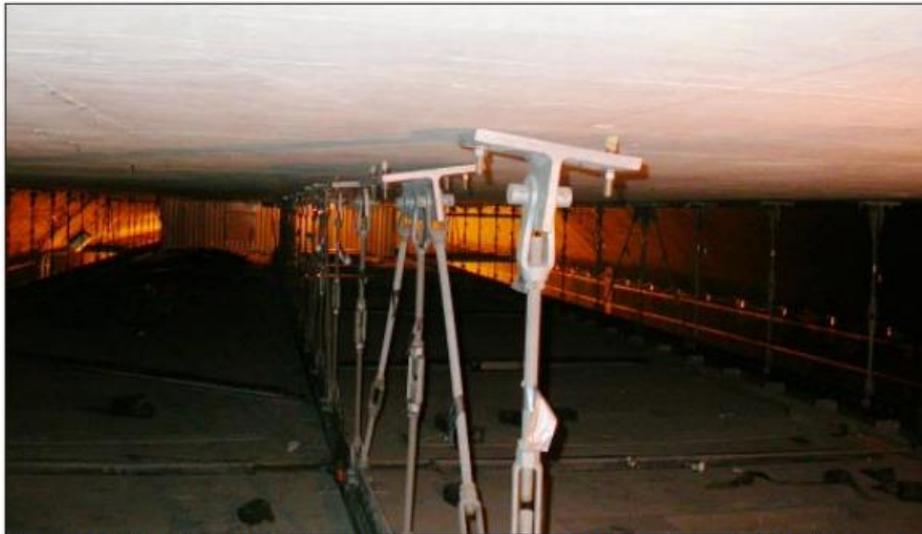
Figure 10. This photograph, taken in the westbound D Street portal tunnel after the accident, shows a number of roof hanger plates that have begun to pull away from the tunnel roof, including the two-anchor hanger plate in the foreground and the four-anchor plate adjacent to it.

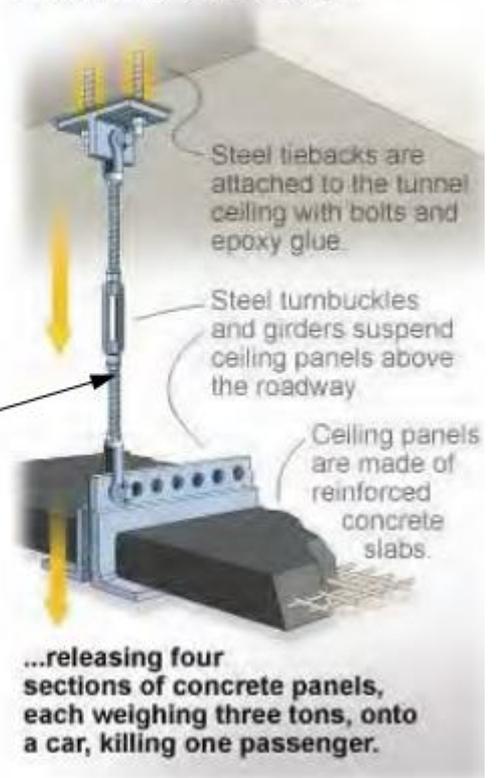
1パネルにつき
4本→5本

Tieback bolts pulled free from the tunnel's concrete ceiling...
