上半崩落の復旧工 中央道笹子トンネル

周佐 光衛*
山本 治雄**

1. はじめに

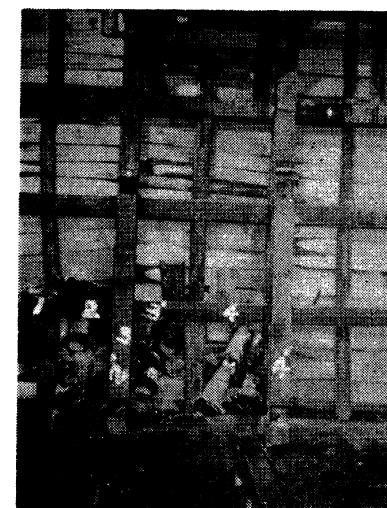
写真-4 気泡モルタル注入用パイプと鏡止め型わく

小口鏡止めは、支保工 No. 810 の位置で行うこととし、現場材料の集積と同時に不足材料の手配などを行った。作業は材料搬入6月8~10日、10日から小口鏡止め組み立て作業に入り、6月13日までに注入パイプその他打設段取りを完了した。
