中央自動車道上り線笹子トンネル天井板  
崩落事故における救助活動報告

東山梨消防本部 塩山消防署第1部救助係長  
消防司令補 日原 仁司

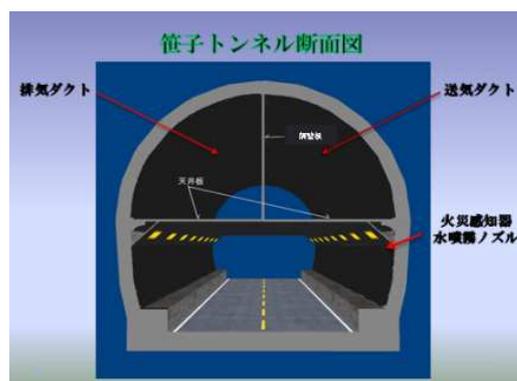
引き続き、トンネル内の各設備の作動状況について説明いたします。火災探知機及び水噴霧ノズルは天井板下方の側壁に設置されていたため、共に作動しておりました。トンネル内の換気については、交流換気方式が用いられており、天井板と隔壁板の二つに仕切られているダクト内を、送気側と排気側により換気されておりましたが、天井板崩落により正常に機能せず、煙が、大月側からの風の影響とと思われますが、勝沼西坑口から噴出するようになりました。

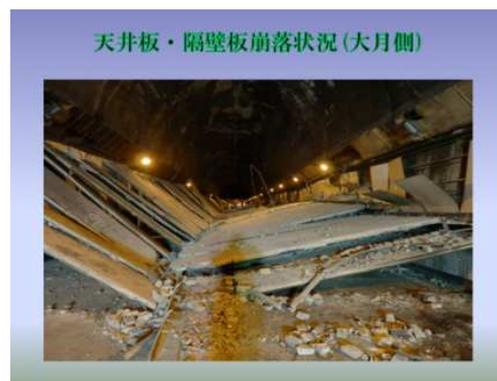
その後、10 時 40 分に東山梨及び大月市消防本部消防隊が現場確認のため、東坑口からトンネル内に進入しました。この時点では煙はなく、呼びかけを行いながら崩落箇所の確認を行いました。状況にあつては、天井コンクリート板が 100 メートル以上にわたって、折り重なるように V 字状に崩落しており、崩落現場東側の車両一台が焼損していましたが、すでに自然鎮火状態であり、西側の車両一台から若干の火炎が確認されたため、消火栓を使用して消火活動を実施しました。他の崩落部分に焼損箇所は認められない状況でありました。その結果、11 時 00 分、火勢鎮圧報、11 時 06 分には鎮火報を発表しました。

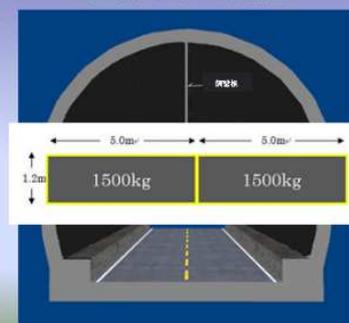
### 管子トンネル断面図

救助工作車は緊急退避時に備え、大月側出口方向に予め車両をUターンさせ、崩落箇所の東側の境目より更に 50 メートルほど大月寄りに停車するよう隊員に指示しました。天井板崩落状況にあつては、左右並んでいる天井板がそのまま下方に崩落し、車線上でV字状に折れ曲がり、更にその上部に隔壁板が折り重なっており、一枚一枚のコンクリート板は重量鉄鋼とワイヤーで繋がれていた状態でありました。

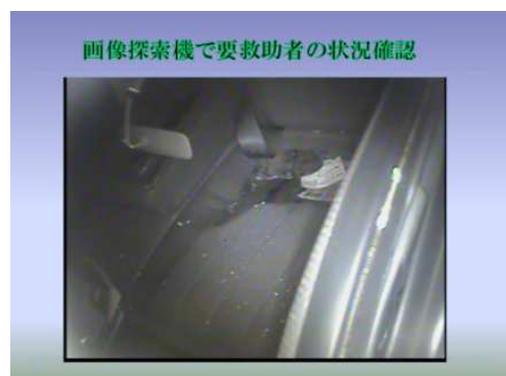
その後、状況確認の為、画像探索器で天井板の隙間から、要救助者の検索活動を行いました。その時の映像をご覧ください。助手席側から、カメラを挿入しました。要救助者の左手と思われるのですが、ハンドル上でわずかに確認できました。結果、車両位置を走行車線上で確認、エンジン音と要救助者の左手がわずかに確認できましたが、呼びかけには応答はありませんでした。この状況確認中には、両救助隊員で現場まで約 200 メートル間、不均等に崩落している天井板の上を、幾度となく救助資機材の搬送をしました。

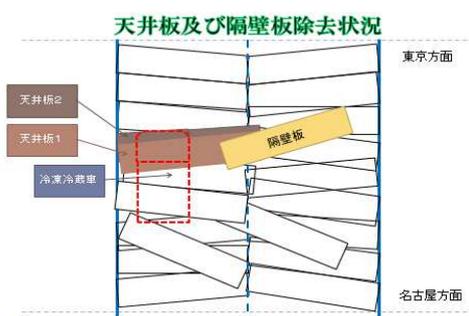
この状態で、車両ルーフ上には 2 枚の天井板が折り重なるように確認できましたので、この天井板 2 枚の破壊除去作業に移行しました。

天井板の除去については、車両ルーフ上を避けた位置の 2 枚のコンクリート板を破壊し、運転席の状況を確認することとしました。エンジンカッターと削岩機で、非常に硬い鉄筋コンクリート板を破壊しながら、むき出しになった碁盤の目のような鋼鉄製鉄筋と鋼鉄製の撚り線ワイヤーを油圧救助器具のカッターで一本一本切断する活動を繰り返しました。コンクリートの破壊につきましては、想像以上に硬質であり通称 PC 板と言われており、自隊でも解体建物等を利用したコンクリート床等の切断訓練を行った時と比べても、断然固く固められていました。また、コンクリートの破壊活動は時間を要したため、隊員を交代しながらの活動となりました。

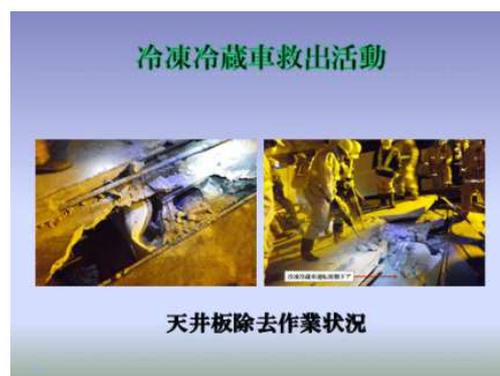
破壊活動中、天井板のわずかな隙間から要救助者の両手の指部分が視認できましたので、呼びかけを行うと共に、私と救命士が素手で要救助者の指先に触れ反応をみましたが、硬直している状態でした。要救助者の観察結果と活動状況については、東坑口に待機していた DMAT 医師に救命士から随時報告していました。活動途中からは、NEXCO 中日本で準備したエアハンマー2機と作業員が破壊活動に加わったことにより、破壊作業の効率が上がりました。

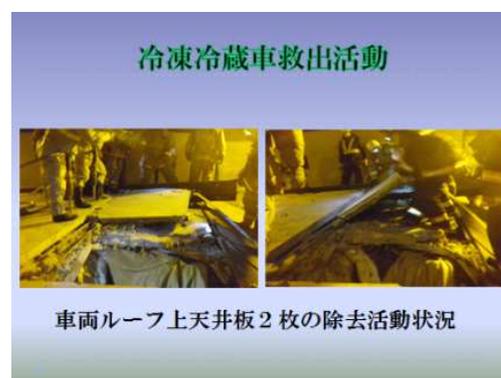
この状況で、運転席ドアを油圧救助器具のプレッターとカッターで取り外し、要救助者の状態を再度確認しました。要救助者の上半身は助手席側に傾き、ハンドル及びフロント部分に両下肢が挟まれている状況で、運転席側からの救出は不可能と判断しルーフ上の天井板を取り除いた後、車両の屋根と挟まり箇所を開放を行うこととしました。車両ルーフ上に残された2枚の天井板は、隊員により人力で取り除きました。
