ケーススタディー

東栗子トンネル補修工事(福島県)

2.4 kmの全線を一度に補修

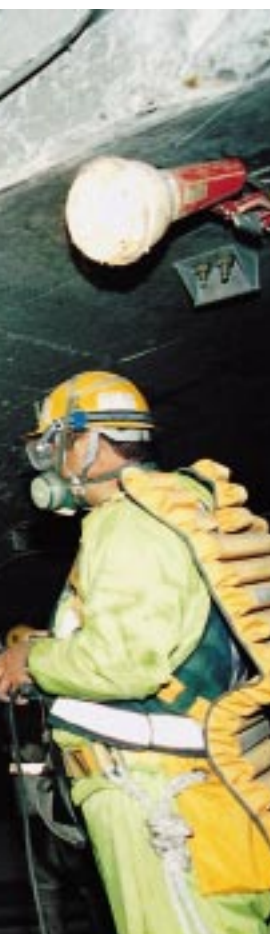
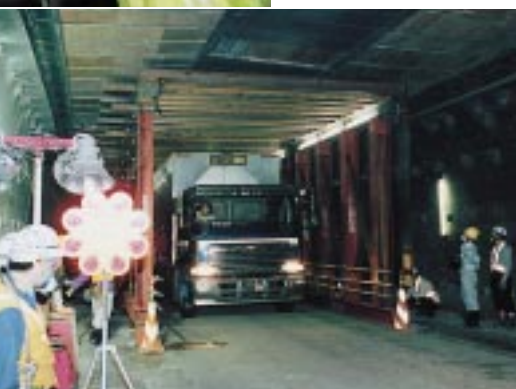
覆工の二次吹き付けの様子。金網を取り付けた部分に、コンクリートを吹き付けた

まず，覆工背面の空洞を充てんし，ロックボルトを打設する。次に，油圧プレーカーを使って既設の覆工コンクリートを取り壊し，コンクリートを吹き付ける。そして，支保工を立て込んで金網を張り付けた

後，再びコンクリートを吹き付ける。この作業をトンネルの上半部と下半部で繰り返す。
