# 道路トンネルにおける画像及びレーザデータを用いたマネジメント手法の研究

**Key Words :** road tunnel, tunnel maintenance, mobile imaging technology, mobile mapping system

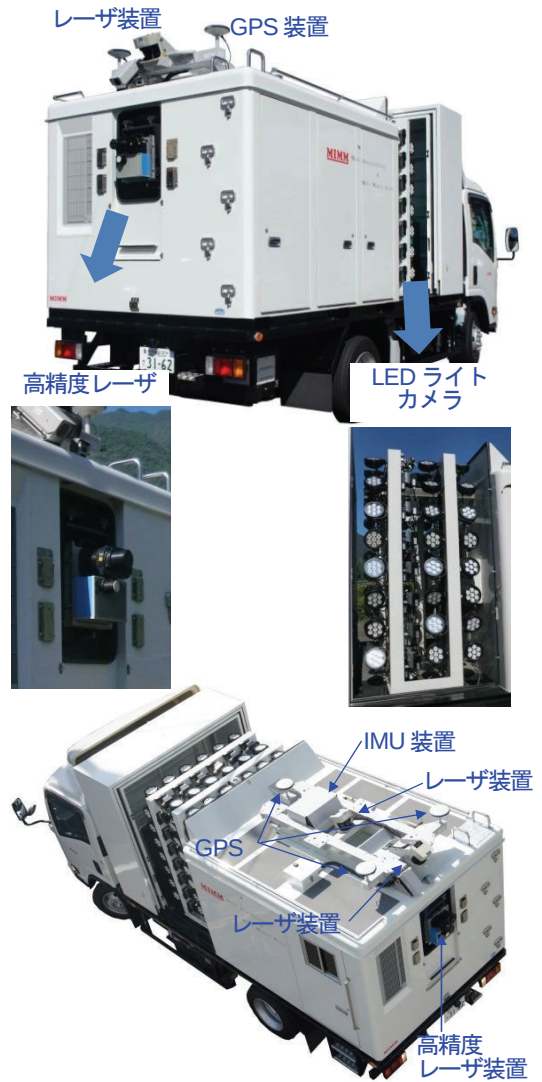
図-2 走行型計測車両(MIMM)写真<sup>2)</sup>

今回、上記の課題に対応する点検ロボット技術として、トンネル走行型計測車両 MIMM (Mobile Imaging Technology System & Mobile Mapping System) を開発した。MIMM は、図-2 のようにトラックにカメラなどを搭載した車両であり、一定の速度で走行しながら必要なデータを取得する機能を備えている。
